İÇ ANADOLU HANLARINDAN TARİHİ ÇORUM VELİ PAŞA
HANI

Yüksek Lisans Tezi

Sevdanur AHISKALI

Çorum - 2022

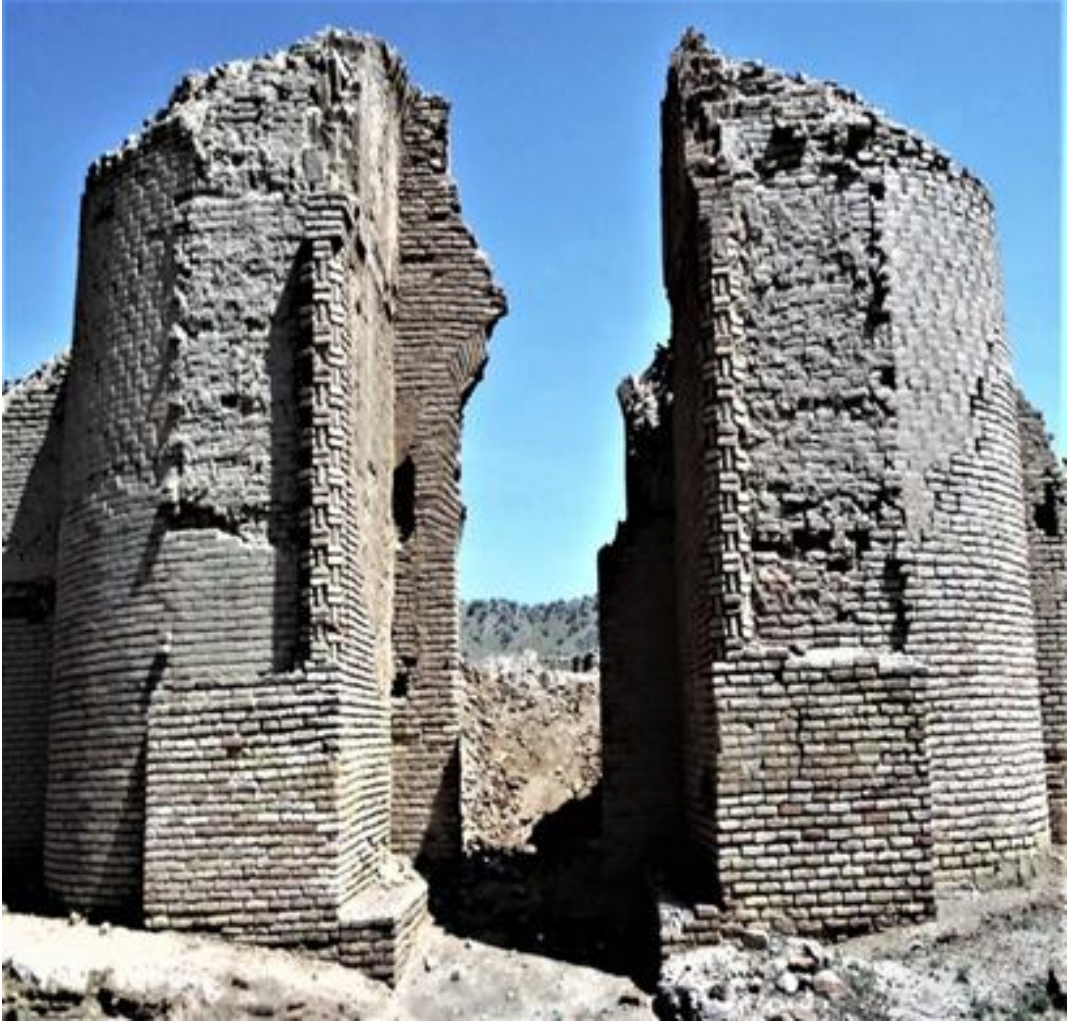
Fotoğraf 1.2. Ribat-ı Mahi dış görünüş²⁶

Yapının kare planlı ve öne doğru taşmış bir taç kapısı bulunmaktadır. İçeri girildiğinde ortadaki kare avlunun dört bir yanından küçük eyvan şeklinde açıklıklar bulunmaktadır.

Tuğla malzemeden inşa edildiği fotoğraflarda görülmektedir. Örtü olarak tonoz ile kubbenin birlikte kullanıldığı ve kufi bir kitabeye sahip olduğu belirtilir.²⁷

Ribat-ı Mahi İslam'dan sonraki Türk han yapıları içerisinde, kurulan ilk Türk-İslam devletlerinden olan Gazneliler tarafından yapılmıştır. Dolayısıyla ilk tarihlere konumlandırılanlardan olup kendinden sonra inşa edilen bu nitelikte ki yapılara kaynaklık etmesi açısından önemli bir yere sahiptir.

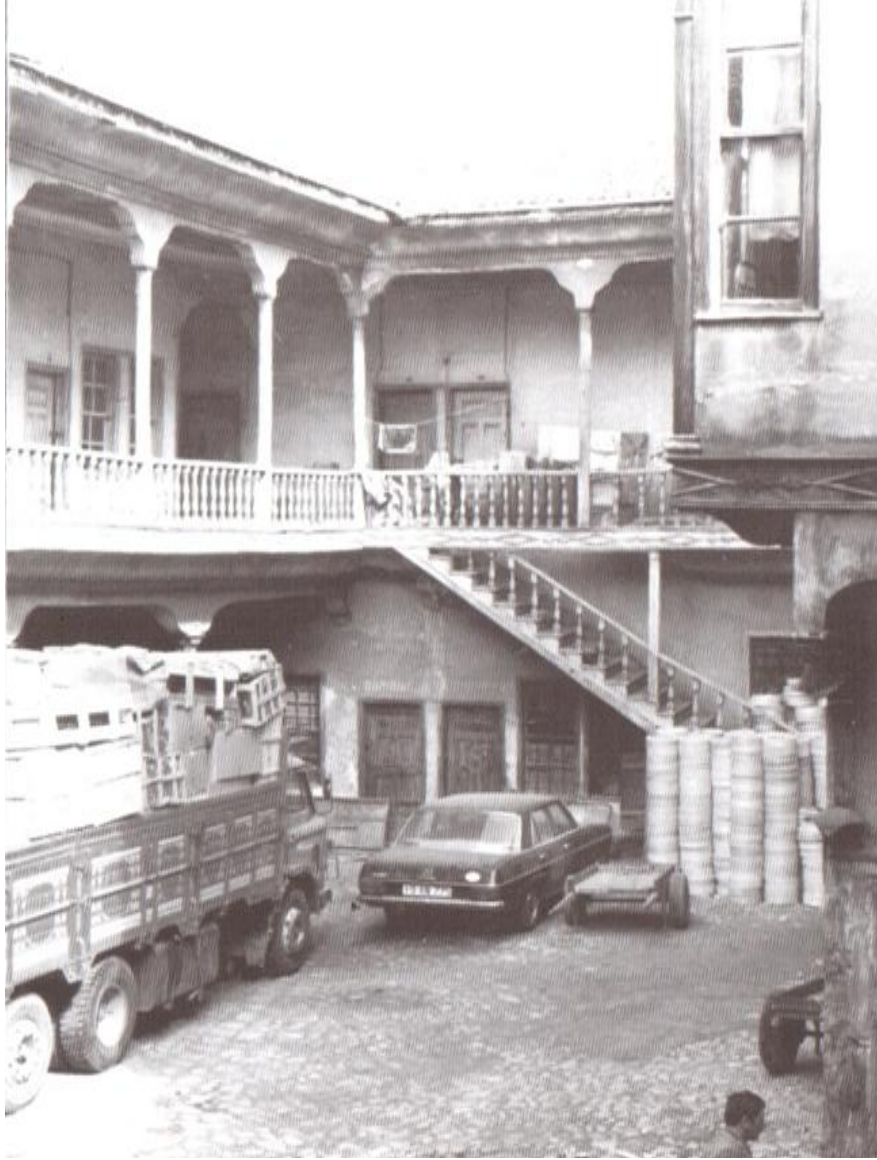
Fotoğraf 3.3. Veli Paşa Hanı ambar olarak kullanımı⁸⁰

Hanın doğu tarafına bakan kısmında çift taraflı bir kapı mevcuttur. Bu kapının, araçların geçebileceği ölçüde yüksek olduğu görülür. Hanın içine girildiğinde ortada üstü açık geniş bir avlu yer almaktadır. Ayrıca vakfiyelerde birçok dükkânın varlığından söz edilir. Ambar olarak kullanımı sonucu toptancıdan ya da üreticiden esnafa bu bölgeden mal dağıtımı yapıldığı ve aynı zamanda bir kargo binası görevi gördüğü anlaşılmaktadır (Fotoğraf 3.3).

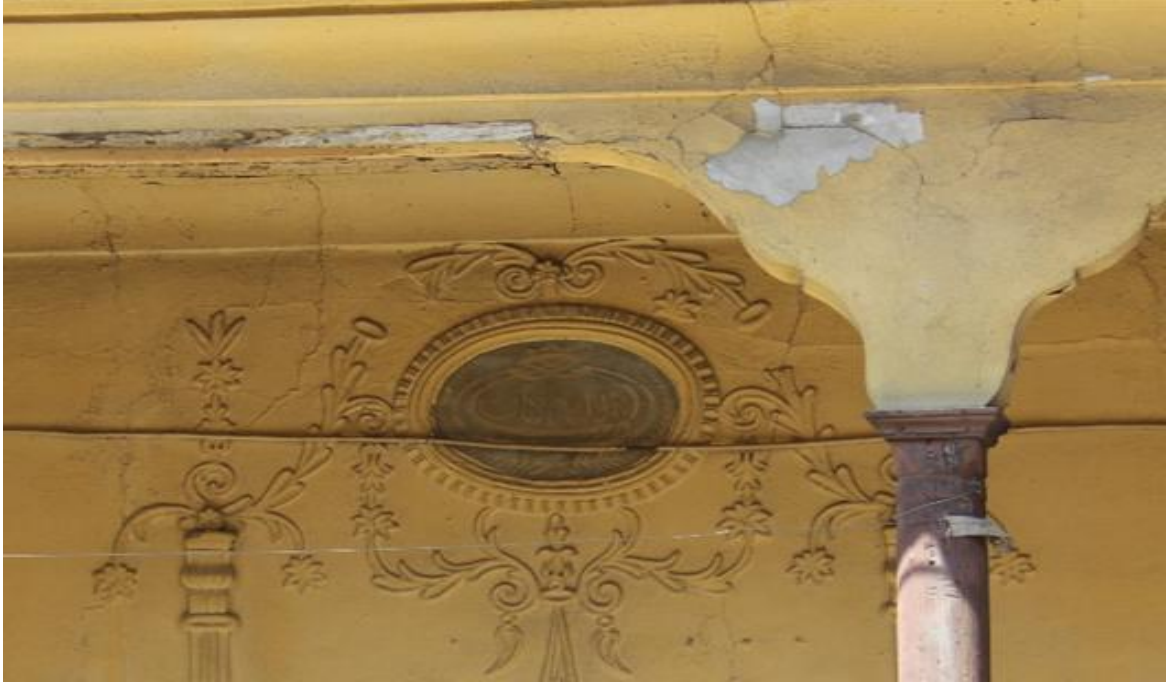
Fotoğraf 3.4. Yapının batı kanadında avluya bakan koridor duvarındaki alçı kabartma madalyon

Veli Paşa Hanı'nın batı kanadının avluya bakan kısmında alçı kabartmalar içinde bir tarihlendirme yazısı vardır. H.1330/M.1911-12 tarihini işaret eden bu kitabe bu dönemde de bir onarım ya da değişime uğramış olabileceğini düşündürmektedir (Fotoğraf 3.4).

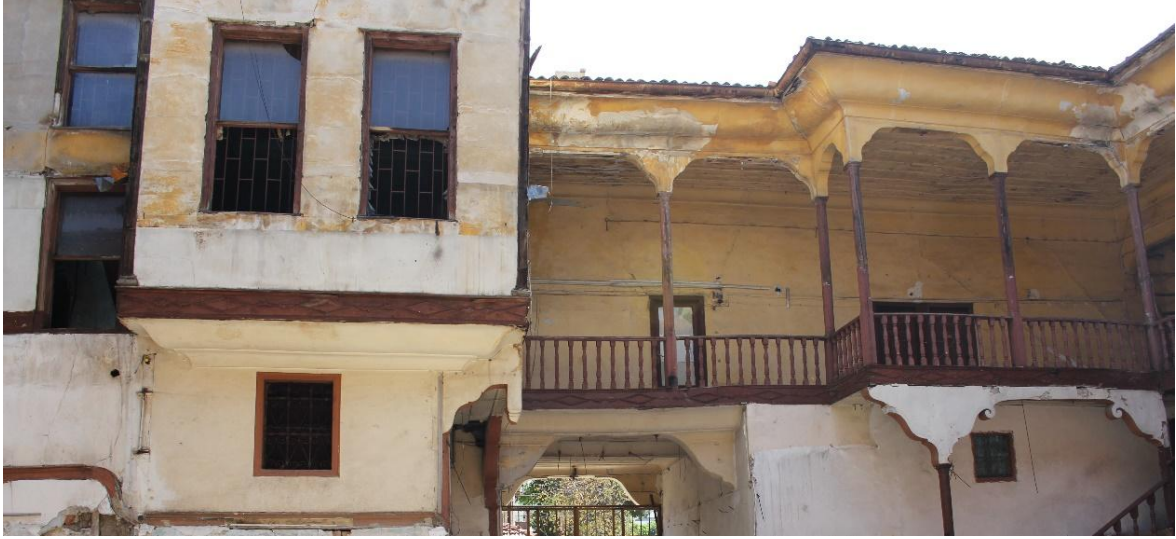
Fotoğraf 3.5. Hanın doğu cephesindeki otel kısmı ve revaklar

Bu yangından sonra yapılan tadilat ile Veli Paşa Hanı orta avluyu dört yandan saran revaklar ile iki katlı bir han görüntüsüne sahiptir. Doğu cephesinin tam ortasına yerleştirilmiş olan üç katlı otel kısmıyla birlikte revaklar bir bütünlük sağlamaktadır (Fotoğraf 3.5).

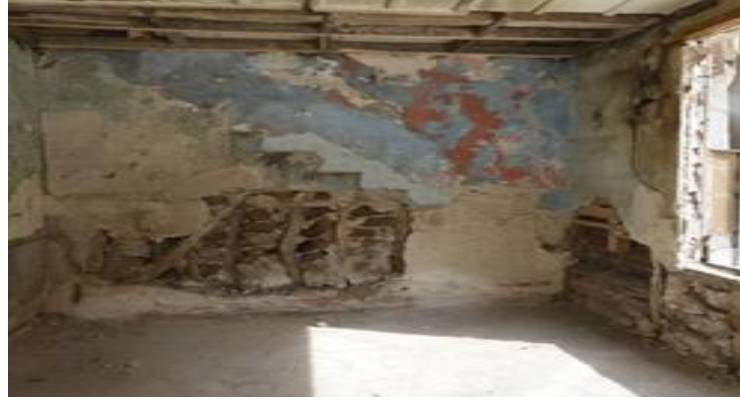
Fotoğraf 3.8. Veli Paşa Hanı'nda kullanılan kerpiç ve tuğla malzeme

Malzeme ve teknik açısından Veli Paşa Hanı'nda en dikkat çeken kısım taşıyıcı sistemdir. Yapılan çalışmalarda ahşap bir taşıyıcı sistem üzerine kurulduğu aktarılan⁹⁸ Veli Paşa Hanı'nda taş ya da tuğladan yapılmış olan duvarlar içine dolgu malzemesi olarak kerpiç ya da harman tuğlası denilen boşluksuz tuğla bir malzeme kullanıldığı bilinmektedir (Fotoğraf 3.8).

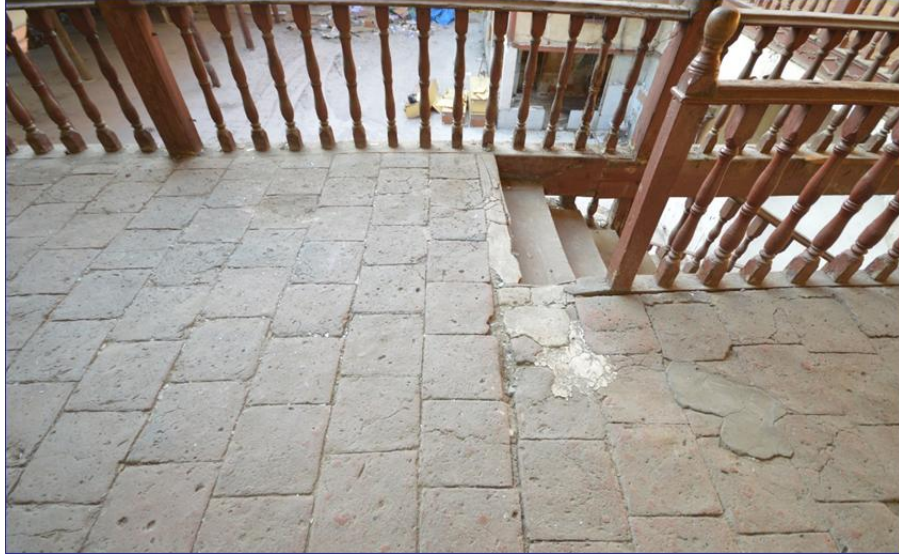
Fotoğraf 3.9. Veli Paşa Hanı tuğla döşeme balkon zemini

Revakların bulunduğu balkon kısmın zemininde de yine kare biçimli tuğla malzeme döşeli olduğu görülmektedir (Fotoğraf 3.9).

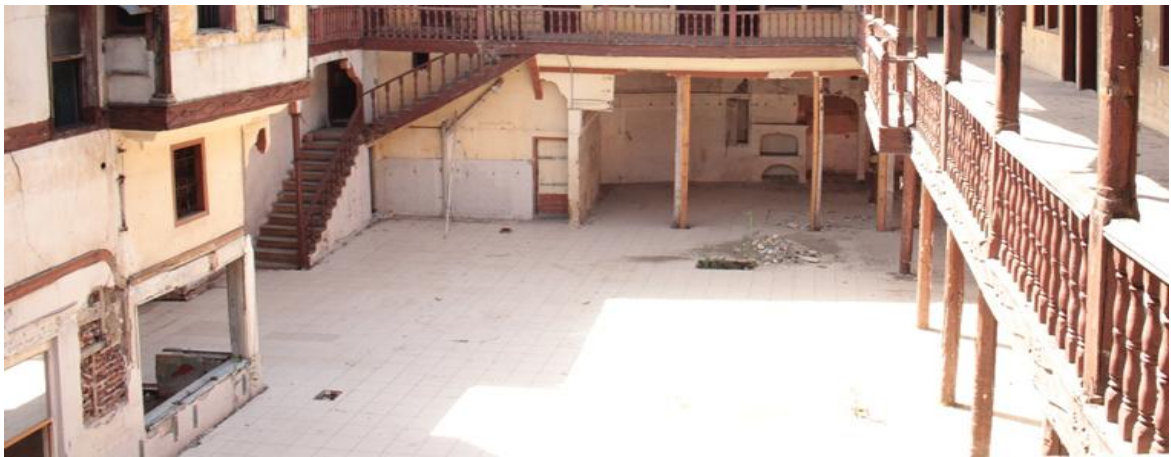
Fotoğraf 3.10. Orta avlunun seramik döşenmiş zemini

Handa 2015'teki onarıma kadar orta bölümde bulunan üstü açık avlunun zemininde tarihi bilinmeyen ama sonradan yapıldığı anlaşılan beton ve seramik malzemeler görülmektedir. Avluya girişten itibaren bu kısım beton dökülüp seramik ile kaplanarak bu dönemde özgün niteliğinden uzaklaşmıştır (Fotoğraf 3.10).

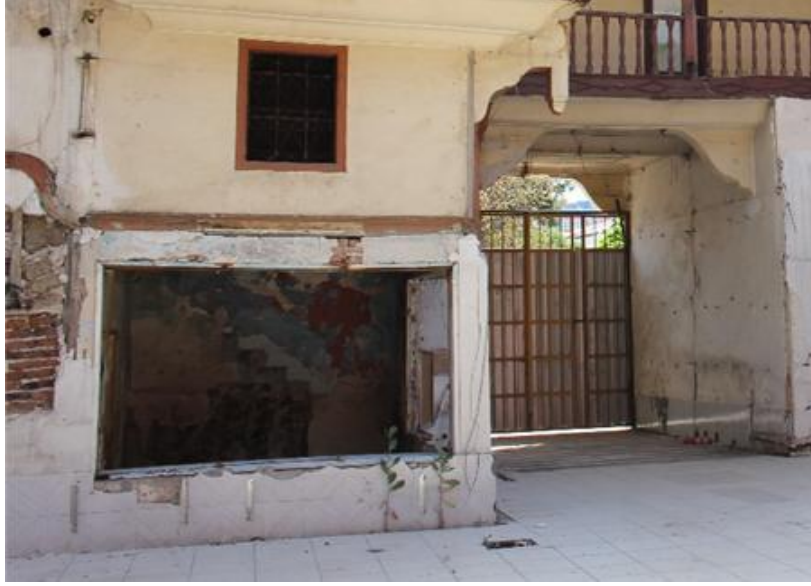
Fotoğraf 3.11. Seramik kaplama bölümler

2015'te başlanan onarıma kadar yapının doğu kanadında yol tarafına bakan dükkân zeminleri ve orta avluda bulunan çeşme yüzeyi gibi bölümlerinde yer yer seramik kaplama bulunmaktadır. Girişin solunda bulunan ambar ya da dükkân olması muhtemel kısım duvarları da seramikle kaplanmıştır (Fotoğraf 3.11). Kuzey kanadın avluya bakan merdivenin altında bulunan çeşmede zemin ve duvarlar seramikle kaplanmıştır (Fotoğraf 3.12).

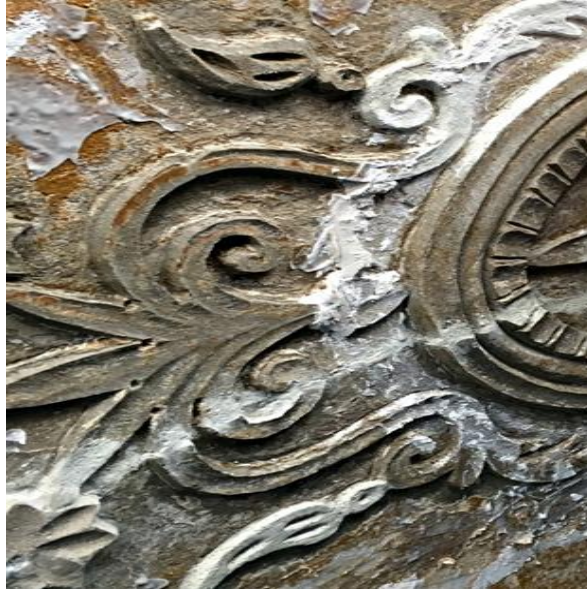
Fotoğraf 3.13. Malakari süsleme

Alçı malzemede dikkat çeken kısımlar daha çok kabartma tekniğiyle yapılan malakarilerdir. Hanın iç ve dış yüzeylerinde zaman zaman süsleme amaçlı malakariler yer almaktadır. Süslenecek alanın yüzeyinde bulunan sıva malzemesi tam olarak kurumadan yapılan bu süslemede motifler genellikle kabarık biçimde tasvir edilmiştir (Fotoğraf 3.13, 3.14).

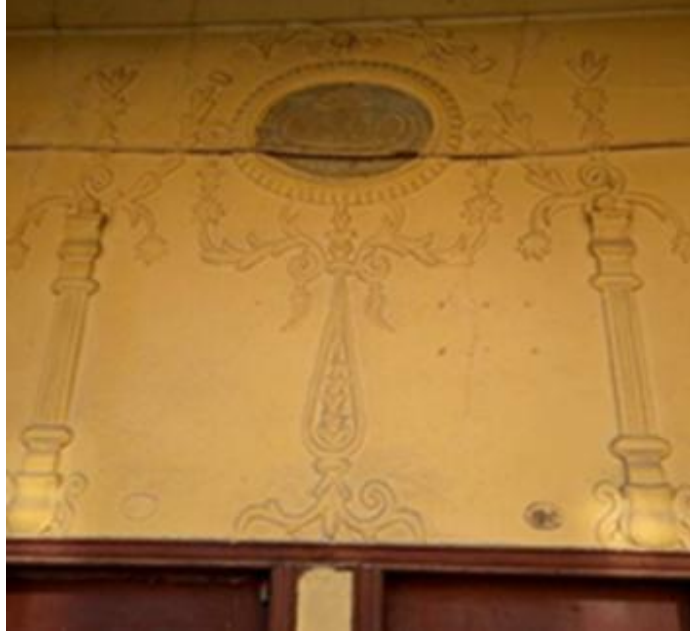
Fotoğraf 3.15. İç batı cephede madalyon malakari

Hanın iç kısmında batı kanadı revaklarının orta bölümünde, duvar yüzeyinde bir adet malakari madalyon süsleme görülmektedir (Fotoğraf 3.15).

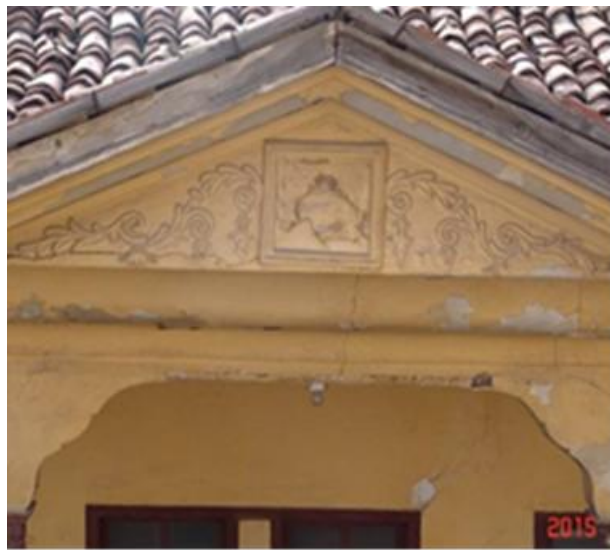
Fotoğraf 3.16. İç batı cephe çatı alınlığında alçı kabartma süsleme

Yine iç batı cephe çatı alınlığında diğer bir alçı kabartma süsleme unsuru göze çarpmaktadır (Fotoğraf 3.16).

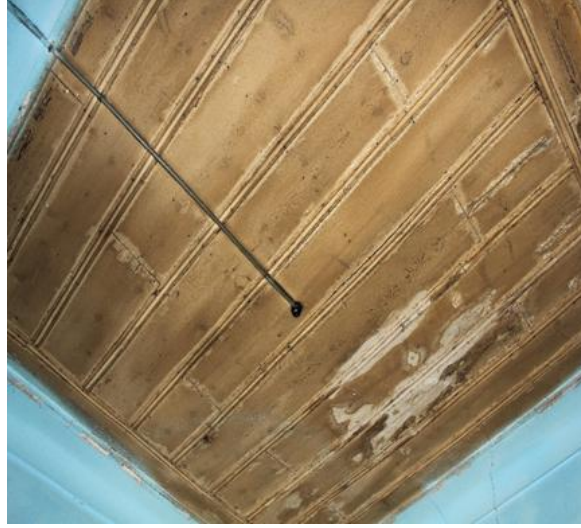
Fotoğraf 3.17. Odalarda ahşap tavan kaplama

Veli Paşa Hanı'nda yoğun olarak kullanılan bir diğer yapı malzemesi ahşaptır. Yapının ahşap taşıyıcı sistemi ile her katta gözlenen taban döşemeleri yine ahşaptan olup tavan kaplamalarında da çıtalı ahşap tahtalar kullanılmıştır. Özellikle 1. ve 2. katlarda tavanların tamamında çıtalı ahşap malzeme kullanılmıştır (Fotoğraf 3.17).

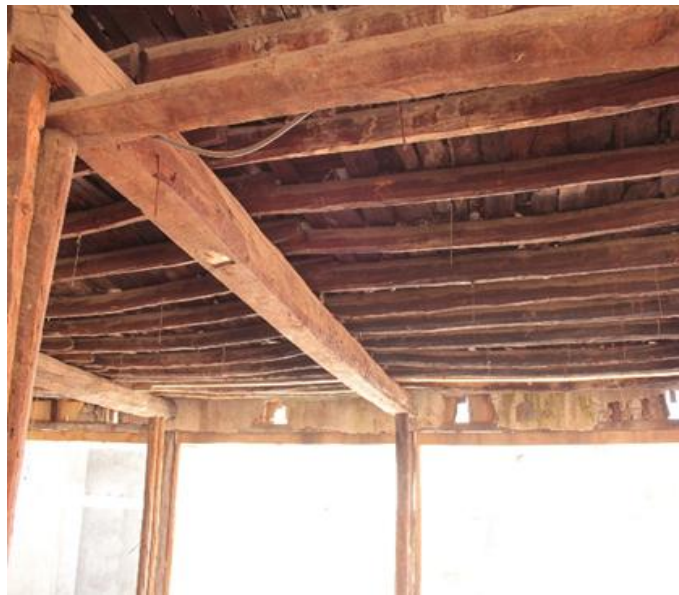
Fotoğraf 3.18. Taşıyıcı sistemdeki ahşap malzeme

Veli Paşa Hanı'nda taşıyıcı sistemdeki ahşap direkler hanın balkon altında görünür vaziyettedir (Fotoğraf 3.18).

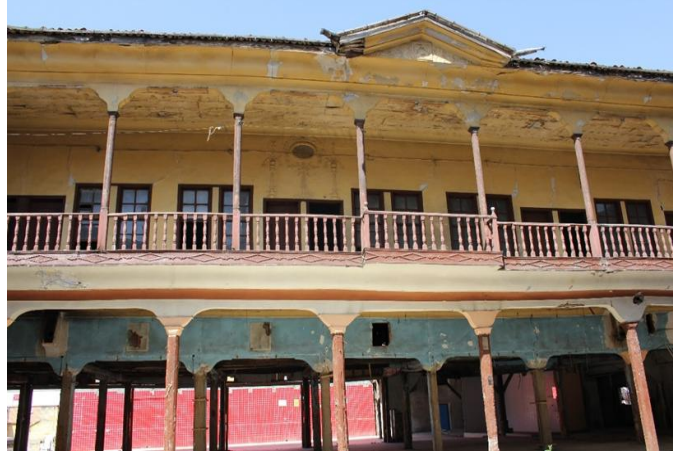
Fotoğraf 3.19. İç batı cephede ahşap revak ve korkuluklar

Revakların ve revakların taşıdığı iç avluya bakan balkon kısımların korkulukları ile merdiven korkuluklarının da ahşaptan yapıldığı görülmektedir (Fotoğraf 3.19, 3.20).

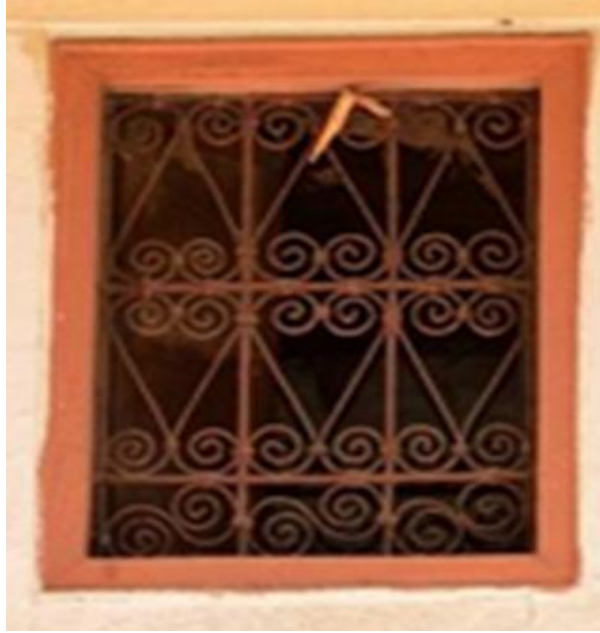
Fotoğraf 3.21. Pencereelerde demir malzeme

Veli Paşa Hanı'nın dođu ve kuzey cephelerinde pencere sövelerinde de ahşap malzeme kullanılmıştır (Fotoğraf 3.21). Yine aynı özellik kuzey cephenin avluya bakan kısmında da görölmektedir.

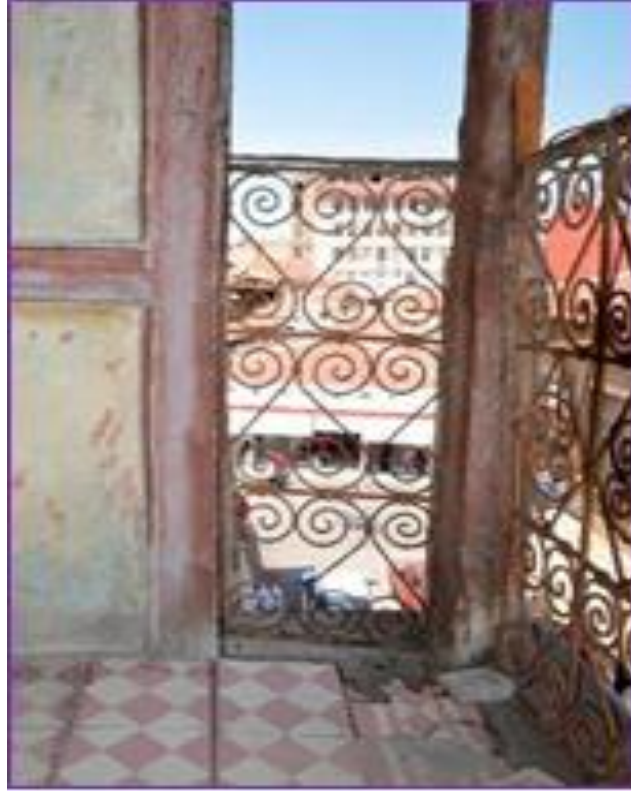
Fotoğraf 3.22. Balkon korkulukları

Veli Paşa Hanı'nda daha çok sonradan yapılan kısımlar olmak üzere, demir ve alüminyum gibi metal malzeme de kullanılmıştır. Yine 2. kattaki balkon korkuluklarında da demir malzeme bulunmaktadır (Fotoğraf 3.22, 3.23).

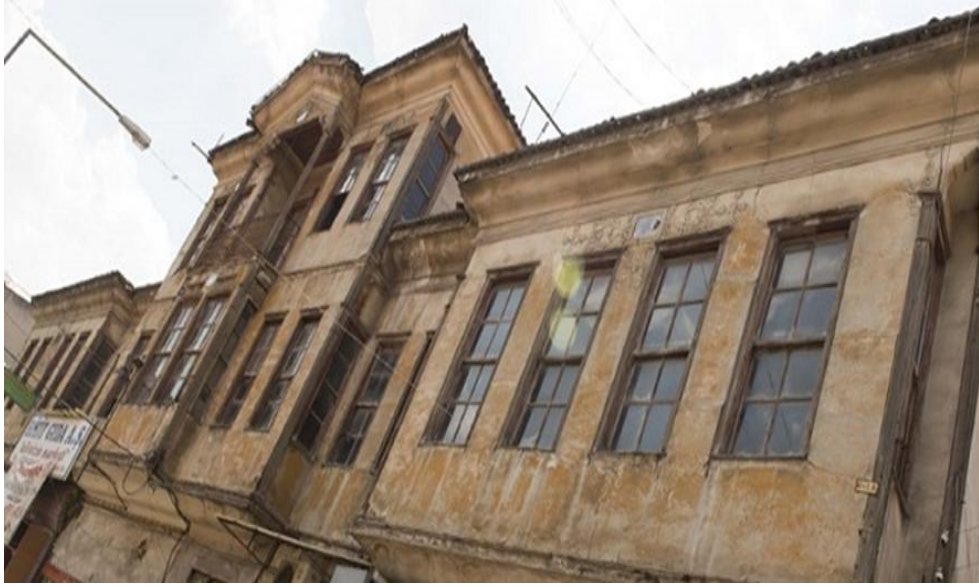
Fotoğraf 3.25. Veli Paşa Hanı doğu cephedeki simetrik pencere dizilimleri¹⁰⁰

Birinci kat boyunca birbirine simetrik, ahşap zıvanalı 18 pencere yer alır. Bunlar, altı üstlü iki bölüm ve dörder bölmeli ahşap düşey sürgülü pencerelerdir. Ancak orta aksında yer alan iki pencere diğerlerine oranla daha geniş olup altı bölmelidir (Fotoğraf 3.25).

Balkon kısmında iki tarafı tutan iki ahşap direk ile aralarında barok süsleme tarzında demir malzemenin yapılmış korkuluklar yer almaktadır. Tüm cephe boyunca devam eden ahşap yüzeyde çatlama, kırılma ve kavlama şeklinde bozulmalar 2015'te yapılan onarımdan önce daha yoğundur.

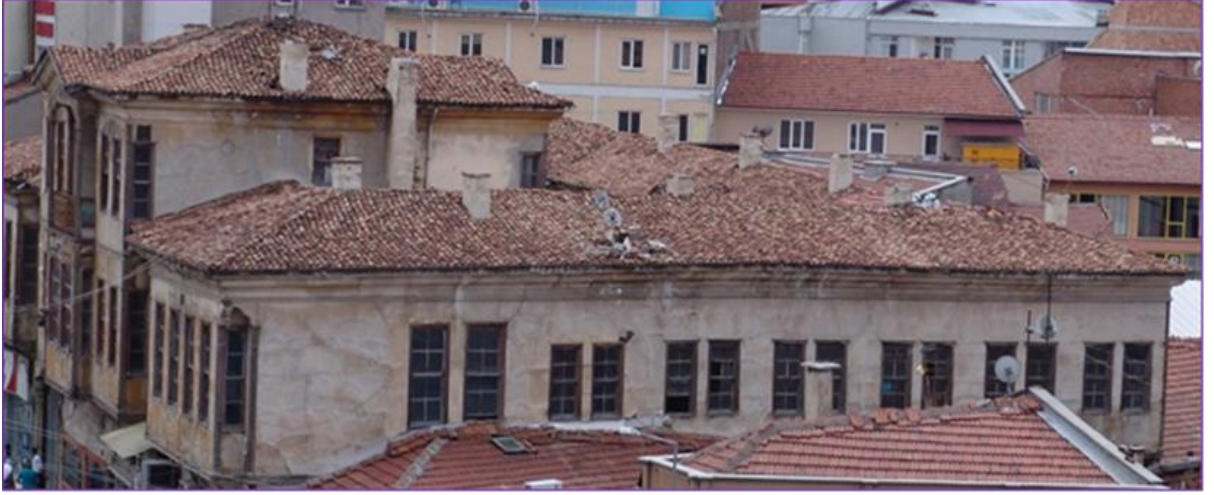
Fotoğraf 3.26. Veli Paşa Hanı dış kuzey cephe görüntüsü

Hanın Sandıkçılar Sokağına bakan kuzey cephesi üç kademe yükselmektedir. En altta dükkân olarak kullanılan bölümlerin pencereleri, ikinci katta daha kısa olan oda pencereleri ve en üstte içeride otel kısmı yükselmektedir.(fotoğraf 3.26)

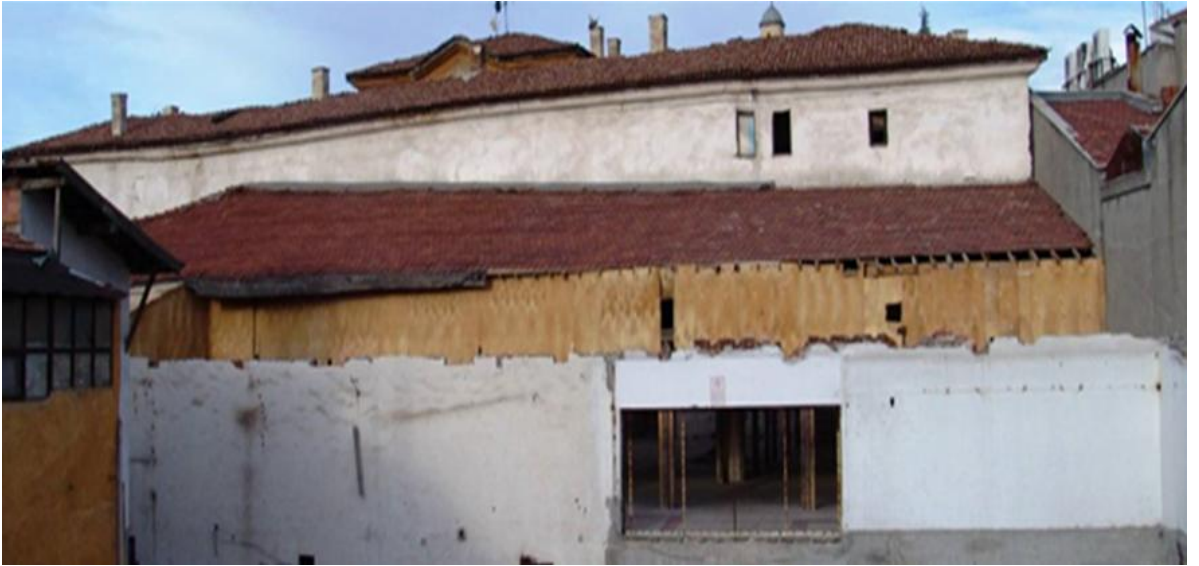
Fotoğraf 3.27. Veli Paşa Hanı dış batı cephesi

Yine batı cephede üç kademeli yükselen bir görüntü mevcuttur. Batı cephesinin iç kısmında dışa kapalı odalar sıralanmıştır. Hanın bu cephesinin tamamı neredeyse sağır vaziyettedir.

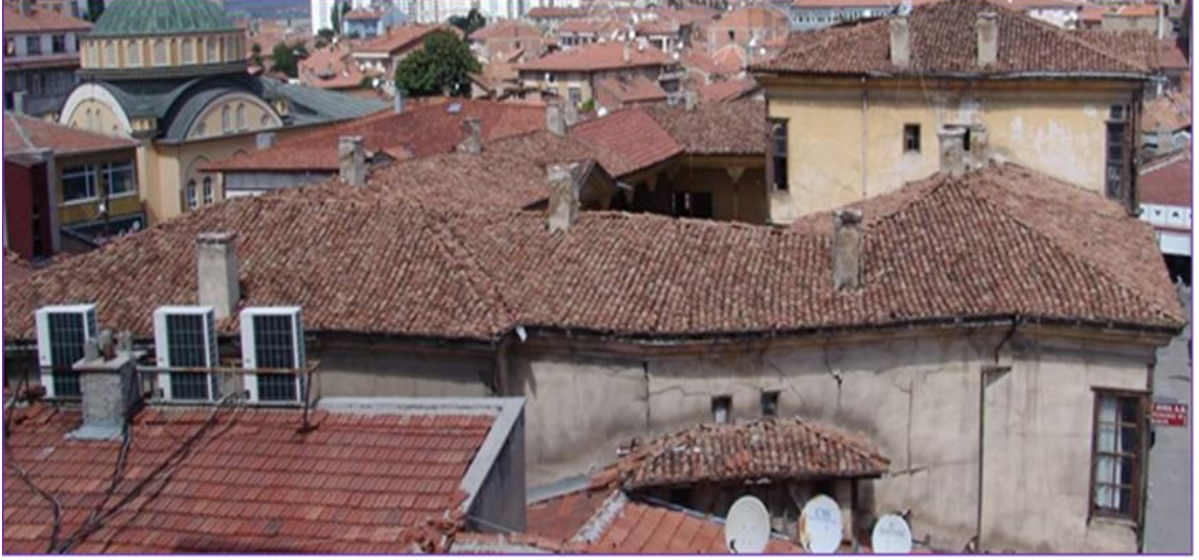
Fotoğraf 3.28. Veli Paşa Hanı dış güney cephe

Dış güney cephede önden arkaya doğru iki kademe hâlinde yükselen bir yapı bulunmaktadır (Fotoğraf 3.28). En önde komşu binanın ortasına denk gelen kısımda geniş bir boşluğu bulunan ve boydan boya uzanan sağır duvar yer almaktadır. Arkasında zemin katın direklerinin yükseldiği dışa taşkın kısım vardır. Saçaksız, düz uzanan bu kısımda, saçak ile duvar hizası arasındaki bölüm 2015 onarım çalışmasından önce kontrplaklarla kaplanmıştır.

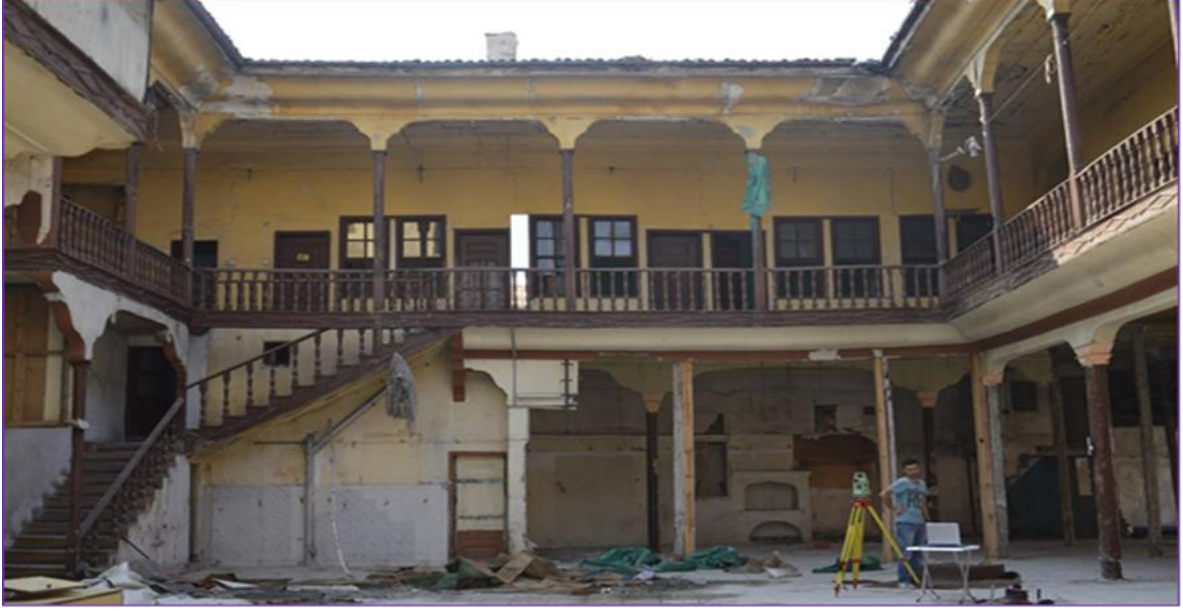
Fotoğraf 3.29. İç güney cephedeki merdiven

Dikdörtgen avludan orta kısma çıkan iki adet tek kollu merdiven bulunmaktadır. Bunlardan bir tanesi doğu cephesinin güney yanına yaslanmış şekilde yer almakta, diğeri ise kuzey cephesinin orta kısmına konumlanmış vaziyettedir (Fotoğraf 3.29, Fotoğraf 3.30)

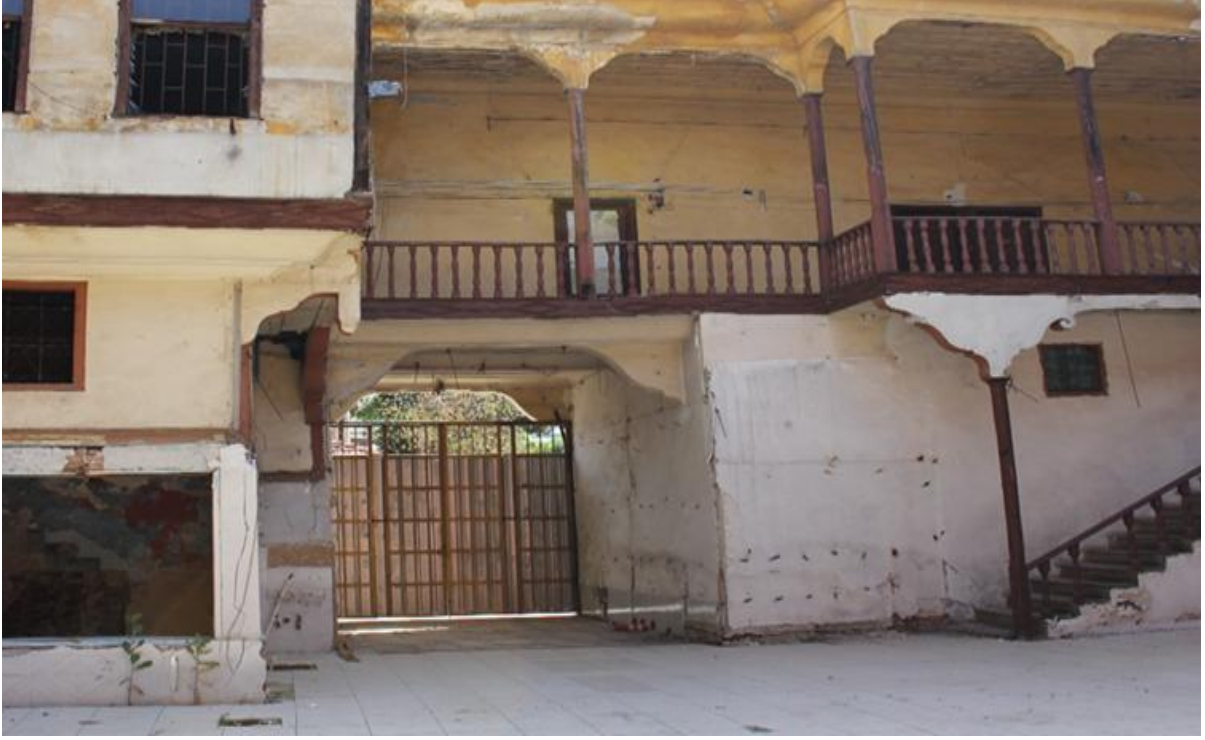
Fotoğraf 3.31. Çift kanatlı demir kapı

Doğu cephesi üzerinde Anadolu Oteli bölümünün güneyine 3.6 m en, 4.20 m yükseklik ve 6.5 m derinliğinde bir açıklık bırakılmıştır.

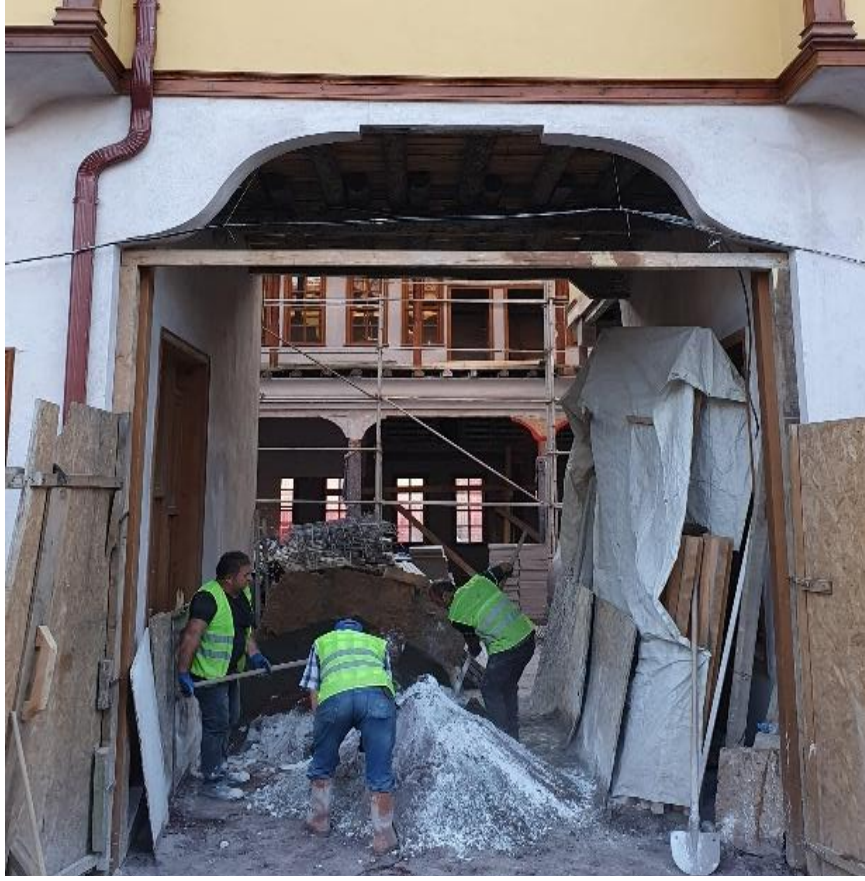
Fotoğraf 3.32. Doğu cephesinde bulunan hana giriş koridoru

Yapının tavanı ve kapı pervazları dış doğu cephede de yine ahşap malzeme kullanılarak örtülmüştür (Fotoğraf 3.32).

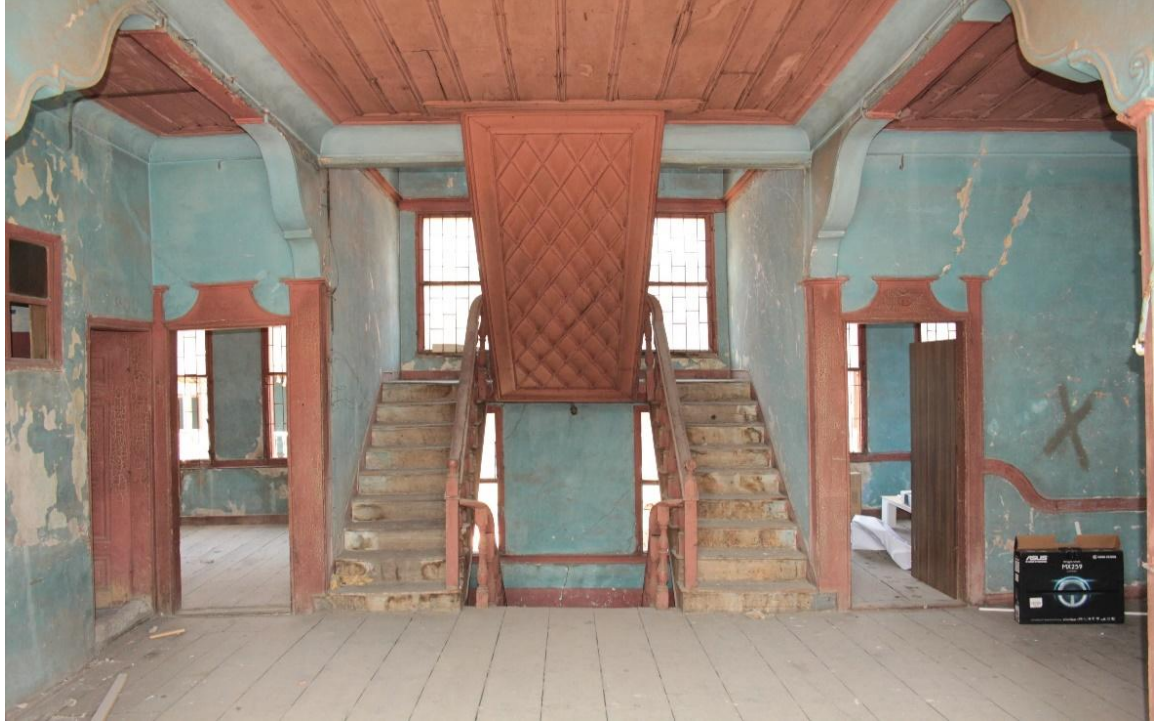
Fotoęraf 3.33. Anadolu Oteli birinci kat merdivenlerden çıkıř

Anadolu Oteli'nin ara kattan sonra ulařılan katı hanın balkon kısmıyla aynı hizadadır. Bu kata ve otelin üçüncü katına batı taraftan baęlanan birer ahřap merdiven ile ulařılmaktadır (Fotoęraf 3.33).

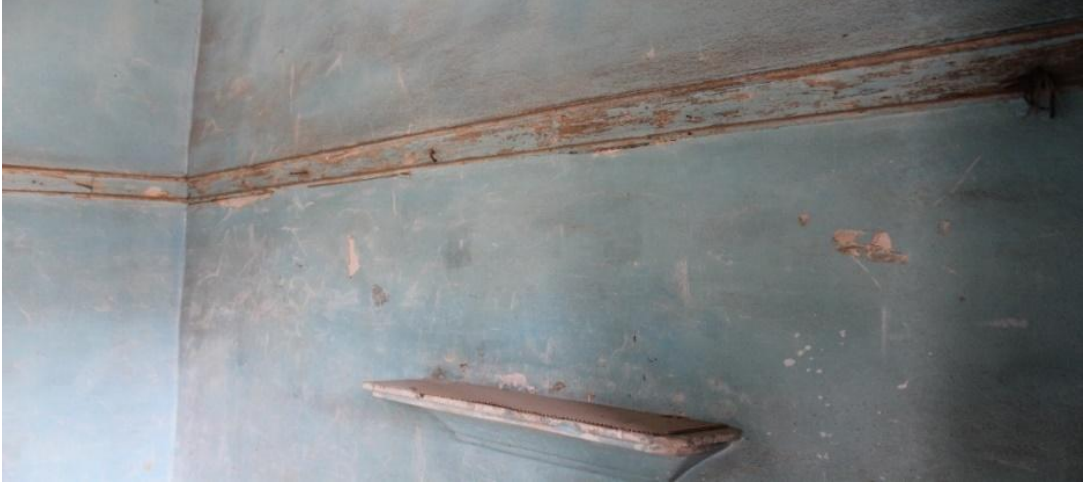
Fotoğraf 3.34. Otel kısmındaki odalardan kandil koyma rafı

Her odada enine silmelerle hareketlendirilmıř kandil koyma rafları ve baca delikleri mevcuttur (Fotoęraf 3.34). Odalar sırt sırta verilerek ortak bir baca giderine baęlanmıřtır. Kapılar, duvarlar ve ahřap tavan boyalıdır ancak onarım öncesinde bu alanlarda büyük ölçüde bozulmalar meydana gelmiřtir.

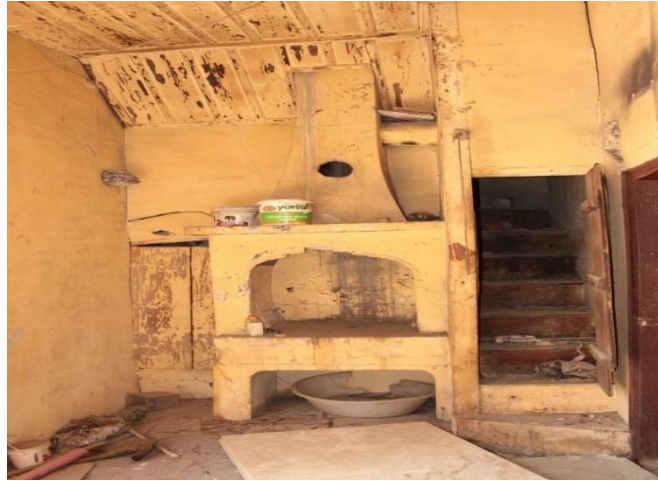
Fotoğraf 3.35. Kuzey cephe üzerinde bulunan ocaklık

Kuzey batı köşesinde ve güney dođu köşesinde birer ocak bulunur. Ocakların yanında çatıya çıkış için kullanılan bir merdiven ile bir dolap vardır (Fotoğraf 3.35).

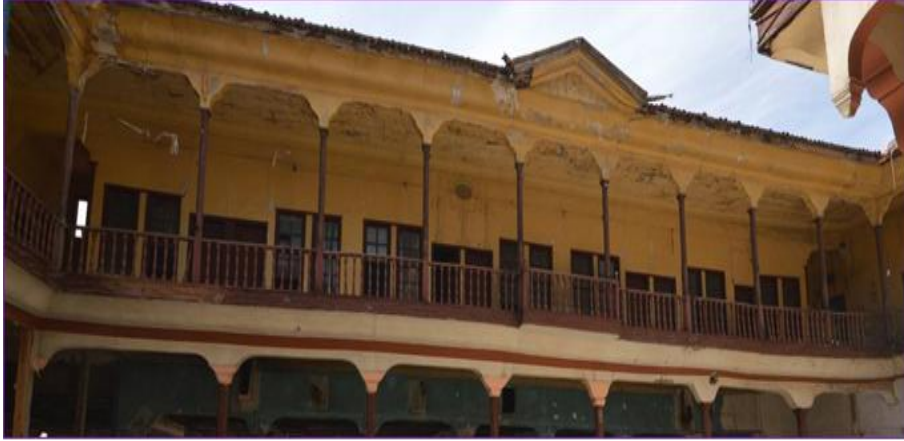
Fotoğraf 3.36. Yapının batı cephesi odaları

Avluya bakan revaklı kısımda odalar ikişer giyotin pencere ve ahşap kapılarla balkon kısmına açılmaktadır (Fotoğraf 3.36).

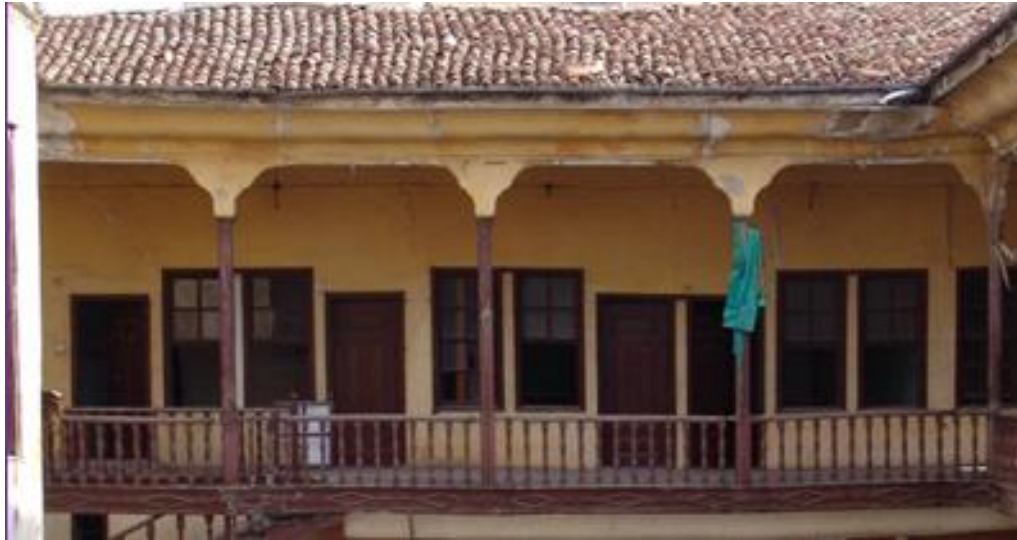
Fotoğraf 3.37. Yapının güney cephesi odaları

Yapının güney cephesinde beş oda ve iki hela bulunmaktadır. Diğer cephelerde olduğu gibi odalarda çıtalı ahşap tavan göze çarpmaktadır.

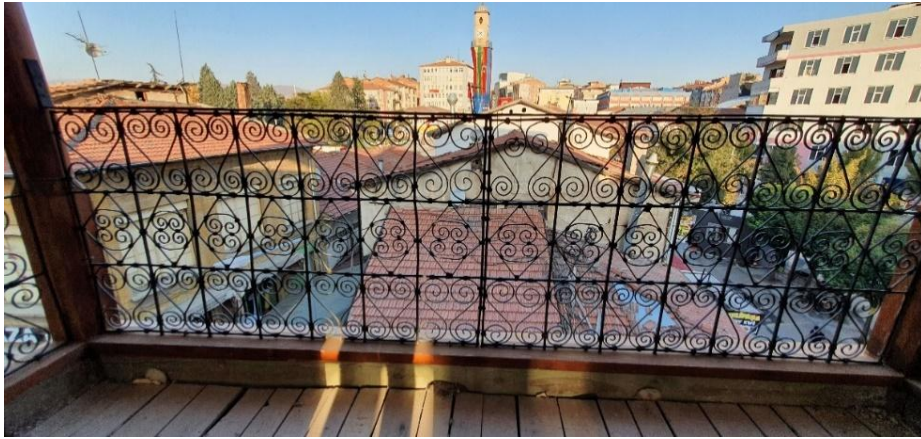
Fotođraf 3.39. İkinci kattan balkon kısmı

Balkonun zemini ahřap dšşemelidir ve balkon kısmı diđer bšlmlerde olduđu gibi ahřap revaklar üzerinde dıřarı dođru tařma hšlindedir. Balkon korkulukları oymalı demir malzemedendir yapılmıřtır (Fotođraf 3.39).

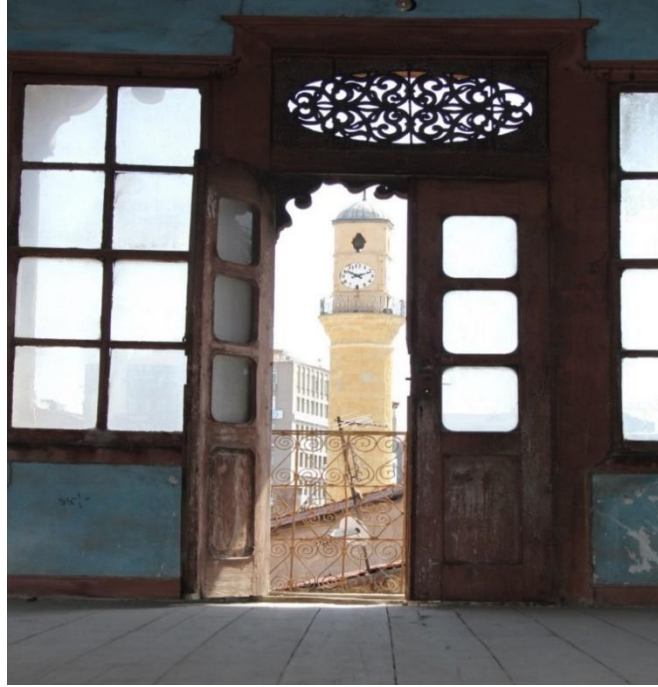
Fotoğraf 3.40. Anadolu Oteli kısmında ikinci kattan balkona çıkılan kapı

Balkon kapısının iki yanında sekizer bölmeli birer giyotin pencere yer almaktadır (Fotoğraf 3.40).

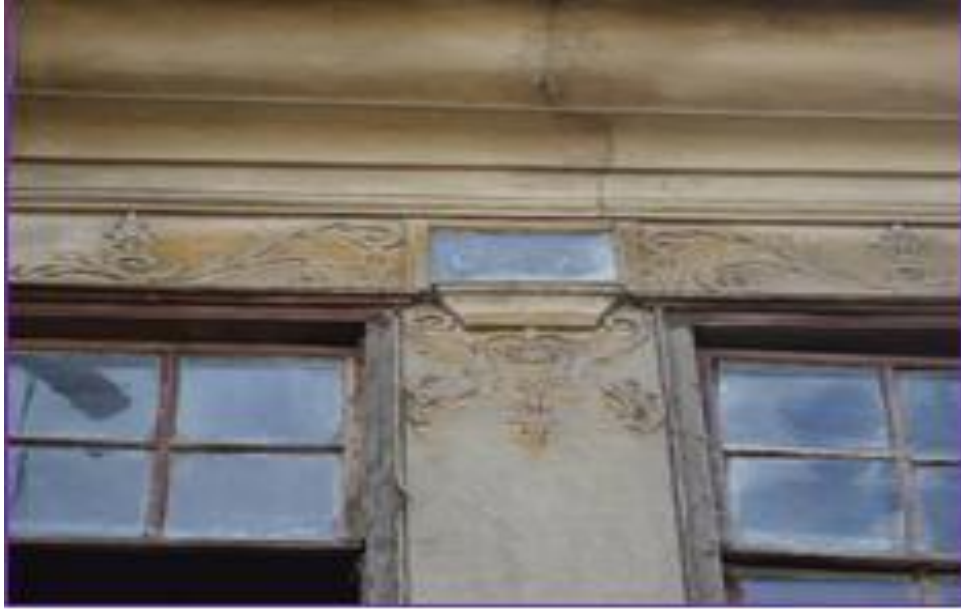
Fotoğraf 3.41. Veli Paşa Hanı doğu cephesinden süslemeleri (balkonun sağı)

İkinci kat dış cephenin sağında ve solunda kıvrık dal motifli süslemeler görülmektedir. Daha yukarıdaki süslemelerde ise Arap harfleriyle yazılmış bir pano yer almaktadır ancak yazı anlamlı bir kelime değil daha çok bir şekil görünümündedir.

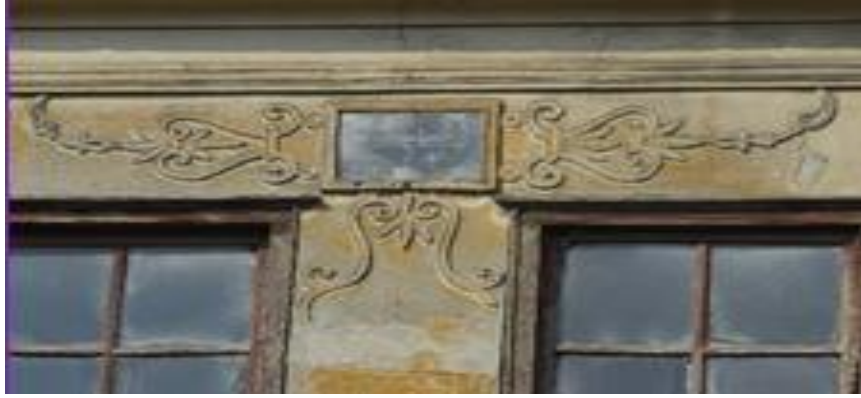
Fotoğraf 3.42. Doğu cephesinden süslemeler (balkonun solu)

Hanın doğu cephesinde dış yüzeye bakan Anadolu Oteli kısmı balkonunun iki yanında bulunan pencerelerin ortasında başka bir süsleme unsuru yer almaktadır (Fotoğraf 3.42).

Süsleme unsuru yine C, S şeklinde kıvrımlı dallar ve bu dalların meydana getirdiği motiflerden oluşmaktadır. Sağ ve sol tarafa yatay uzanan, süslemedeki salyangoz şekilleri ortada birleşerek arma özelliği gösterir. Metal levhanın sağ tarafındaki unsurda bağlantı yerinde üç dilimli yaprak yele vardır. Arma şeklinin olduğu yerde yine kıvrımlar içe doğru birleşirken üç dilimle sonlanan desende ortadaki yaprağın ucunda lale motifi bulunmaktadır. Süsleme bu motiften çıkan yaprak deseniyle sonlanmaktadır. Sol tarafta yine arma özelliği gösteren şeklin uç kıvrımları bir merkez etrafında içe kıvrılarak sağlı sollu yatay uzanan üçlü yaprak yelenin bitiminde birleşir. Ortadaki yaprak yine bir lale ve devamında kıvrımlı bir yaprak motifiyle sonlanır. Aşağı sarkan süslemede kıvrımlar bağlantı yapmadan üç yapraklı yelenin kenarlarında birleşirken aşağı doğru uzanan kıvrımlar birleşmez (Çizim 3.2). Tam ortada metal bir levha yer almaktadır. Levhada Arap harfleriyle bir görsel oluşturulmuştur.

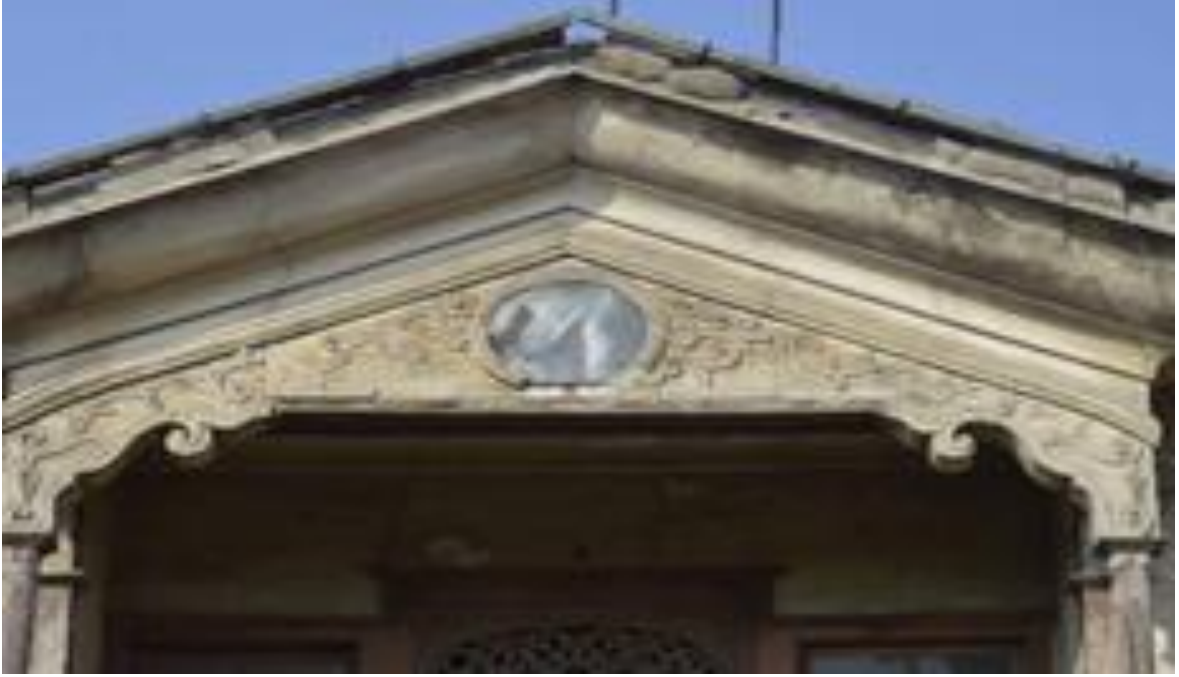
Fotoğraf 3.43. Doğu cephede çatı alınlığı süslemeleri

Veli Paşa Hanı'nın dış tarafa bakan doğu cephesinde Anadolu Oteli kısmının yapıya oranla dışarı doğru çıkma yapmış kısmında, balkonun tam üzerinde çatı alınlığında bir diğer süsleme unsuru yer almaktadır (Fotoğraf 3.43).

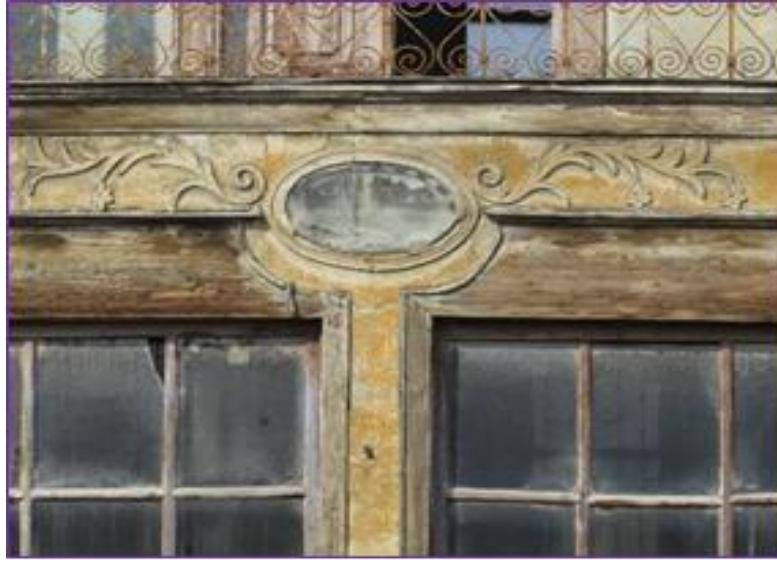
Fotoğraf 3.44. Doğu cephesi balkon altındaki süslemeleri (balkon altı)

Yapının balkon altı kısmında da diğer kısımlarındaki süslemelere benzer şekilde siyah, enine oval metal levhanın üst yarısında simetrik olarak uzanan desen C, S kıvrımlı dal üzerinde yaprak ve penç motiflerinden oluşmuştur. Yine bu süsleme de alçı kabartmadır (Çizim 3.4). Bu süsleme doğu cephesi dış yüzeyinde öne doğru çıkma yapmış Anadolu Oteli kısmının balkon altında yer almaktadır (Fotoğraf 3.44).

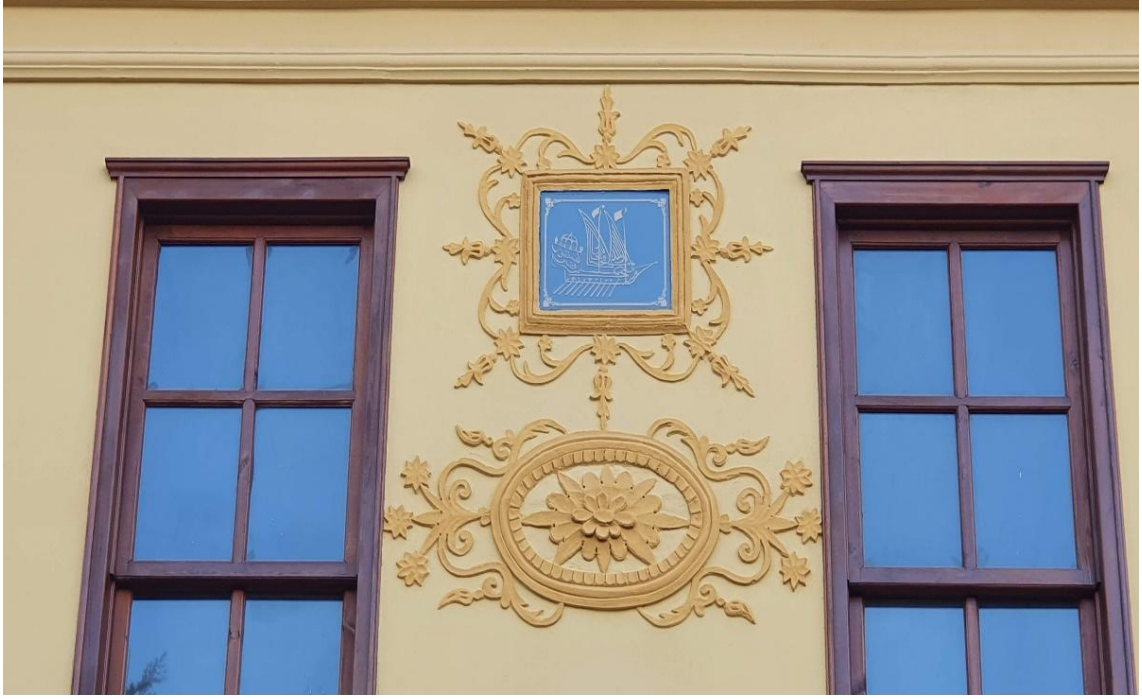
Fotođraf 3.45. Dođu cephede en sol dört pencere ortasındaki süsleme unsurları

Hanın dođu cephesinin en sol kısmında süsleme unsurları daha yođundur (Fotođraf 3.45). Anadolu Oteli kısmının en solundaki birinci kat pencerelerinin, ikişerli olarak orta kısmında yer almaktadır (Fotođraf 3.46).
