İÇ ANADOLU HANLARINDAN TARİHİ ÇORUM VELİ PAŞA
HANI

Yüksek Lisans Tezi

Sevdanur AHISKALI

Çorum - 2022

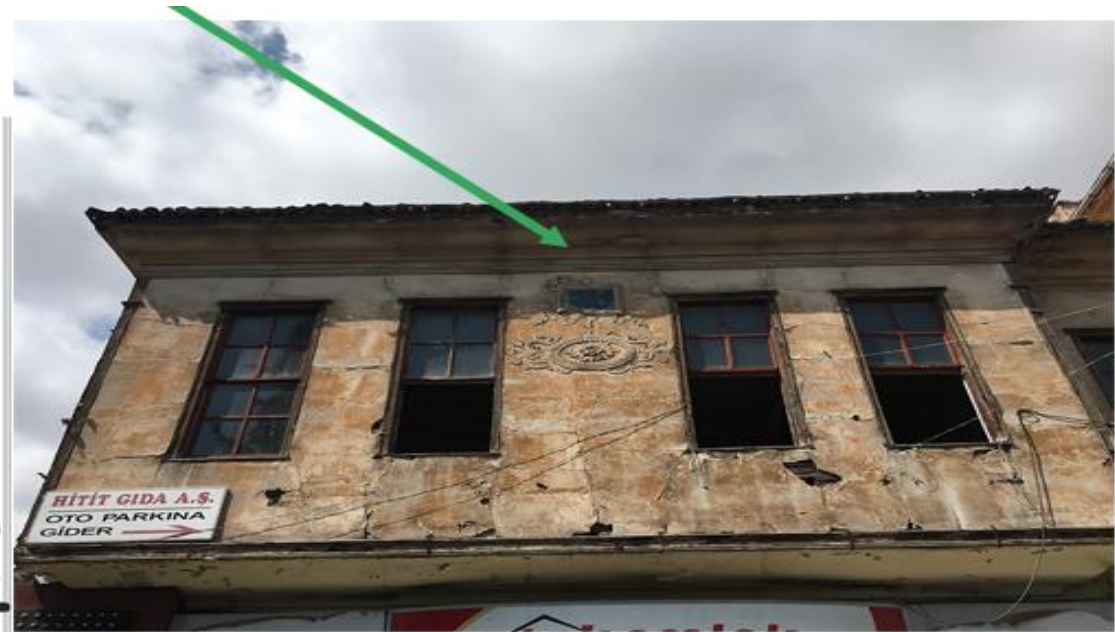
Fotođraf 3.46. Dođu cephede en sol dört pencere ortasındaki süsleme unsurları

Hanın dođu cephesinin en sol kısmında süsleme unsurları daha yođundur (Fotođraf 3.45). Anadolu Oteli kısmının en solundaki birinci kat pencerelerinin, ikişerli olarak orta kısmında yer almaktadır (Fotođraf 3.46).

Buradaki siyah metal levhanın içinde gemiye benzer bir şekil bulunmaktadır. Metal levhanın etrafı alçı kabartmadan C, S şeklinde kıvrık dallar ve penç motifleriyle süslenmiştir ve levhanın dört tarafı da bu süsleme unsuruyla sarılmış vaziyettedir (Çizim 3.5). Levhanın sağ üst köşesinde bulunan motiflerde 2015 öncesi bozulmalar mevcutken bu bozulmalar onarım projesi kapsamında özgün şekline uygun hâle getirilmiştir. Levhanın etrafındaki motiflerde kenarların tam ortası ve köşelere denk gelecek şekilde yapılmış lale motifleri yer almaktadır. Levhanın alt orta kısmında bulunan bu lale motifi hemen altındaki gül bezekle birleşir. Bu gül bezeğin içinde büyük bir şakayık çiçeği motifi yer alır. Gül bezek daha çok elips şeklindedir ve çevresi üç kademe alçı ile çevrelenmiştir. En içte yer alan çerçeve alçı kabartma küçük karelere ayrılmış etkisi uyandırmaktadır. Yine gül bezeğin etrafından çıkan kıvrımlı uzanan dallar göze çarpmaktadır. Uçlarına kondurulmuş basit çiçek motifleri mevcuttur. Süslemelerde renklendirme yapılmamıştır ancak zaman içinde bozulmalar ve kirlenmeler sebebiyle kirli bir alçı rengi almıştır, bu kısma da onarım projesinde temiz bir görünüm verilmiştir.

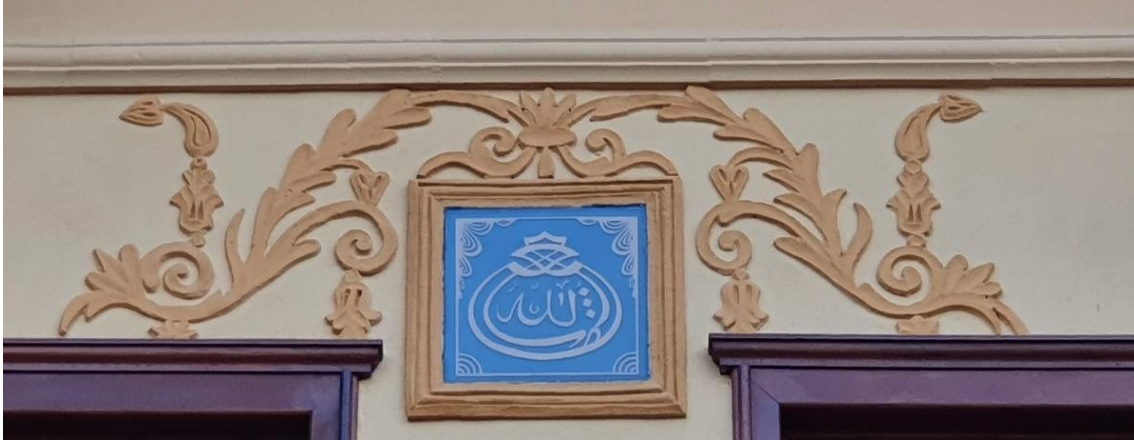
Fotoğraf 3.47. Doğu cephede süsleme (otel kısmının sol tarafı)

Dış doğu cephenin öne doğru çıkıntı yapan Anadolu Oteli kısmının iki tarafında daha geride hizalanmış birinci kat seviyesinin pencereleri arasında da C, S şeklinde kıvrımlı dallar, yapraklar ve tepelik görünümlü hatayî yer almaktadır. Süslemenin iki tarafında da kıvrımlı dalların uçları helezonik şekildedir ve bu kısımlar lale motifiyle birleşmiştir. Yukarı bakan lalelerin ucu kıvrımlı yapraklarla devam eder. Metal levhanın üst kısmındaki C, S şeklinde kıvrımlı diğer uçları helezonik dallar ile ortada birbirine üç yaprakla birleşir (Fotoğraf 3.47).

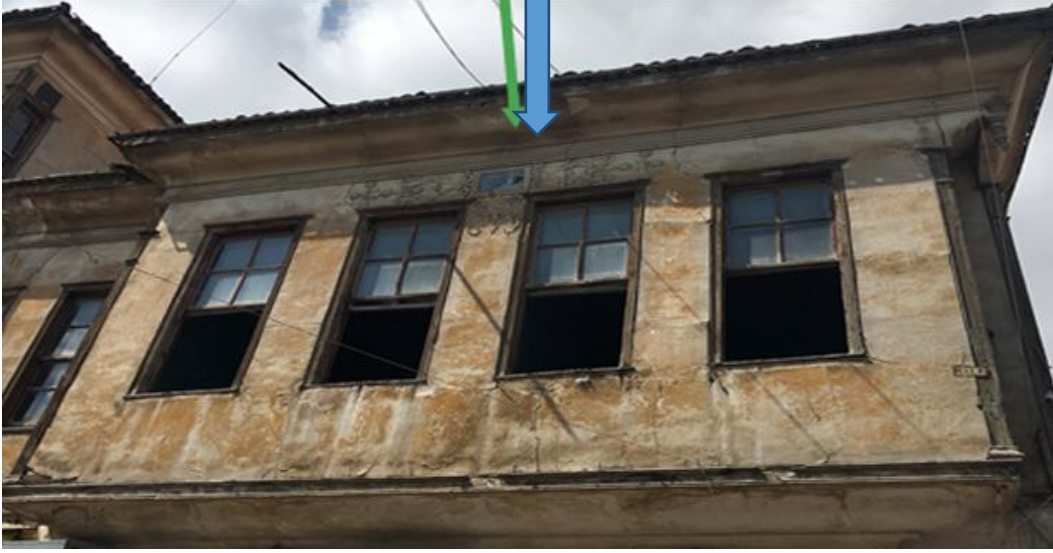
Fotoğraf 3.48. Doğu cephe en sağ dört pencere arasında kalan dış süsleme unsurları

Dış doğu cephenin Anadolu Oteli kısmının en sağında kalan dört birinci kat penceresinin arasına yerleştirilmiş, ortasında bir levha bulunan bitkisel motifli C, S şeklinde kıvrılan dallardan oluşan diğer bir süsleme unsuru mevcuttur (Fotoğraf 3.48).

Bu bölgedeki C, S şeklinde kıvrımlı dallar, yapraklar ve çiçekler oldukça yoğundur. Ortada siyah metal bir levhada Arapça bir kitabe mevcuttur. Levhanın sağ, sol ve alt bölgelerinde desen yer almaktadır. Kitabede Arapça harflerden bir görsel oluşturulmuştur (Çizim 3.7).

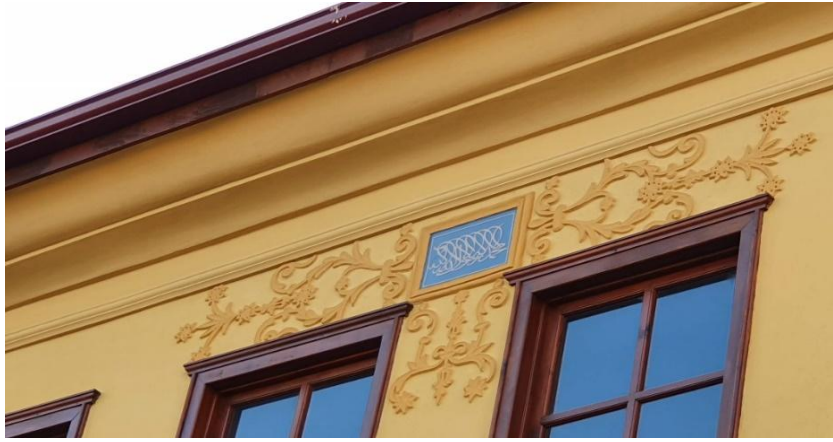
Fotoğraf 3.49. Doğu cephe en sağ dört pencere arasında kalan süsleme unsurları

doğru ilerledikçe penç motifleri yoğunlaşmaktadır. Levhanın altındaki kısımda aşağı doğru C, S şeklinde kıvrımlı dallar bulunmaktadır. Birleşme noktasından aşağı ve yukarı yöne bakan Rumîler mevcuttur. Levhadan sağlı sollu uzanan kısımlarda başlangıç noktasından çıkan dallar penç motifiyle birleşmektedir. Penç motifi devamında rumî ve yine penç motifiyle yatay olarak uzanmaktadır. Bu kısım, pençlerin ucunda palmet motifi ve üç ucunda penç motifleriyle son bulmaktadır. Onarım projesinde süsleme unsurunun metal levhası da aslına uygun olarak yeniden düzenlenmiştir (Fotoğraf 3.49).

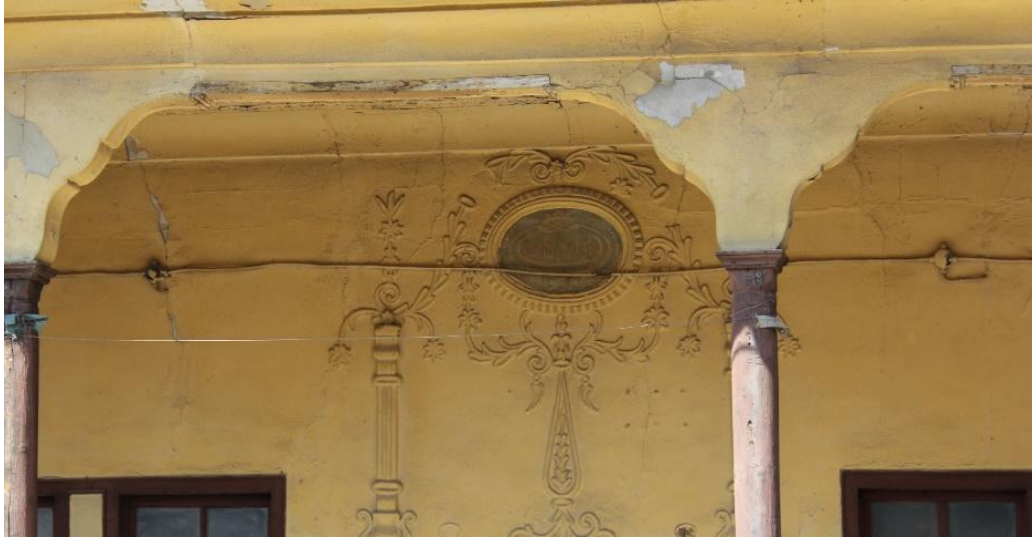
Fotoğraf 3.50. Batı Cephe orta avluya bakan birinci kat duvarındaki süslemeler

Yapının orta avluya bakan batı cephe iç yüzeyinde, birinci katta revaklarla çevrilmiş balkon kısmından odalara geçilen kapıların üstünde alçı kabartmadan silmelerle çevrelenen bir süsleme unsuru yer almaktadır. Motifin ortasında Arapça 'Maşallah kâne' (Allah'ın dediği olur) yazısı bulunmaktadır. Yazının etrafı dört kademe alçı kabartma silmelerle çerçevelenmiştir. En dış çerçeve küçük parçalara ayrılmış görüntüsü sunmaktadır (Fotoğraf 3.51)

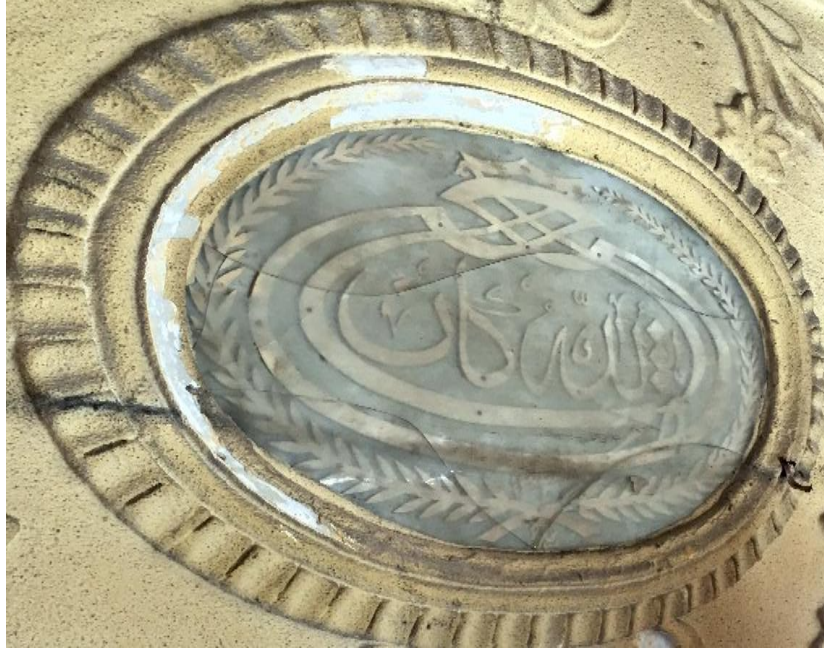
Fotoğraf 3.51. Batı cephe orta avluda bulunan kitabe

İki yanda yivli sütunlar üzerinde yükselen süslemenin ortasında kökten çıkan servi ağacını andıran başka bir sütun bulunmaktadır. Metal levha bu ortadaki sütundan devam eden süslemelerin ortasında yer almaktadır. Çerçevenin dışında hanın tüm süslemelerinde hâkim olan C, S şeklinde kıvrık uzanan dallar, yapraklar ve penç motifleri bulunmaktadır. Süsleme unsurunun iki yanında iki direğin uçları helezonik bir şekil üzerinde lale ve onun da üstünde penç ve yine üç yapraklı çiçek motifleriyle birleşmiştir. Helezonik şeklin iki yanından C şeklinde kıvrımlı dallar uçlarında birer penç motifiyle aşağı sarmaktadır. Sütunların uç kısımlarındaki çiçekli dallar oval şeklin uçlarıyla birleşir ve yine oval şeklin uç kısımlarından çıkan diğer dallar gerdanlık tarzında ortadaki servinin uç kısımlarıyla birleşmektedir. Süsleme rengi duvar rengiyle aynıdır. Bu bölgede de yine onarımdan önce bozulmalar ve dökülmeler meydana gelmiştir. Şeklin sarı çizginin üstünde kalan kısmı 2015'te başlanan onarımdan önce tamamen dökülmüş vaziyettedir. Onarım çalışmalarında özgün hâlde olduğu gibi tamamlanmıştır (Çizim 3.8).

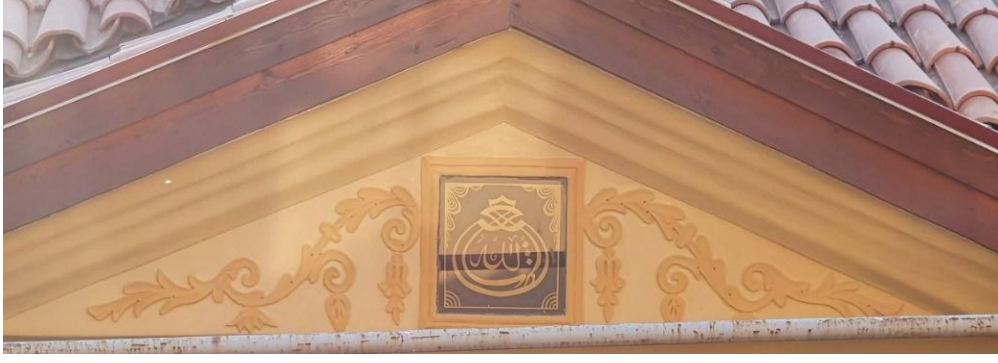
Fotoğraf 3.52. Hanın orta avluya bakan çatı alınlığı yüzeyinden süslemeler

Hanın batı cephesinde orta avluya bakan cephenin tam ortasına yapılmış küçük çatı saçağının hemen altında bir diğer alçı kabartma süsleme unsuru bulunmaktadır. Bu süslemede Arapça 'Maşallah' yazılı bir levhadan çıkan C, S şeklinde kıvrımlı dallar, yapraklar ve rumîler yer almaktadır. Helezonik şekillerin bitişiğine aşağı yöne bakan rumî, yaprak ve çiçek motifleri çizilmiştir. Süsleme uçlara doğru basit yapraklarla devam etmektedir (Fotoğraf 3.52).

Süsleme unsuru çatı alınlığına tam olarak yerleştirilmiştir. Süslemenin bittiği alandan üç sıra silme ile çatının ahşap malzemesi birleşmektedir. Levhanın iki yanındaki süslemeler benzerdir.

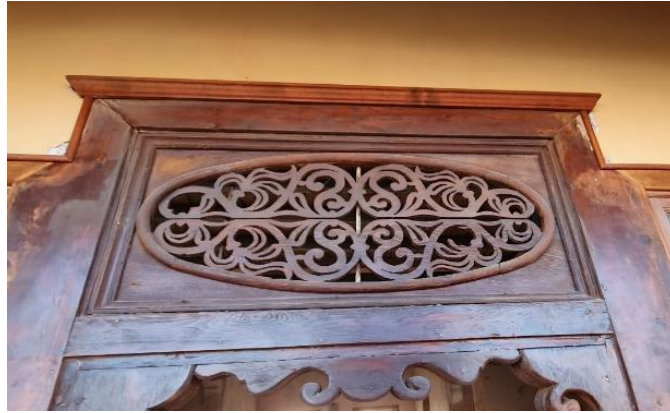
Fotoğraf 3.53. Hanın Anadolu oteli kısmındaki balkon üstü süsleme

Handa Anadolu Oteli kısmı doğu cephesinde balkon kapısı üzerinde ahşap oyma bir süsleme unsuru yer almaktadır. Elips şeklinde bir alana yerleşmiş olan süslemede, birbirini tekrar eden çizgiler ve şeklin kendi içinde oluşturduğu simetrik yapı mevcuttur. Yine motifin etrafı iki kademe silmelerle ahşap kapı çerçevesiyle birleşmektedir (Fotoğraf 3.53).

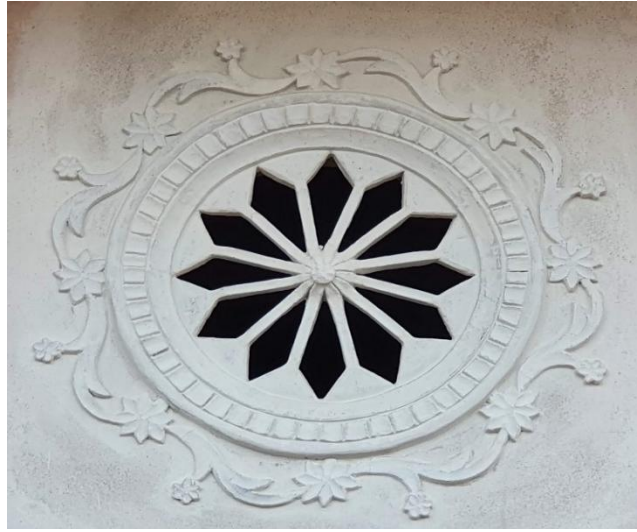
Fotoğraf 3.54. Doğu cephesi giriş kat dükkânların üstünde kalan süsleme

Doğu cephesinde görülen diğer bir süsleme de balkon kısmının hizasında giriş kat dükkânların üstündeki alçı kabartmadır (Fotoğraf 3.54).

Şeklin ortasında 12 yapraklı bir çiçeğin yaprak kısımları oyulmuştur. Etrafında üç kademe silmenin yanı sıra C, S kıvrımlı dallar ve penç motifinden oluşan desen yer almaktadır.

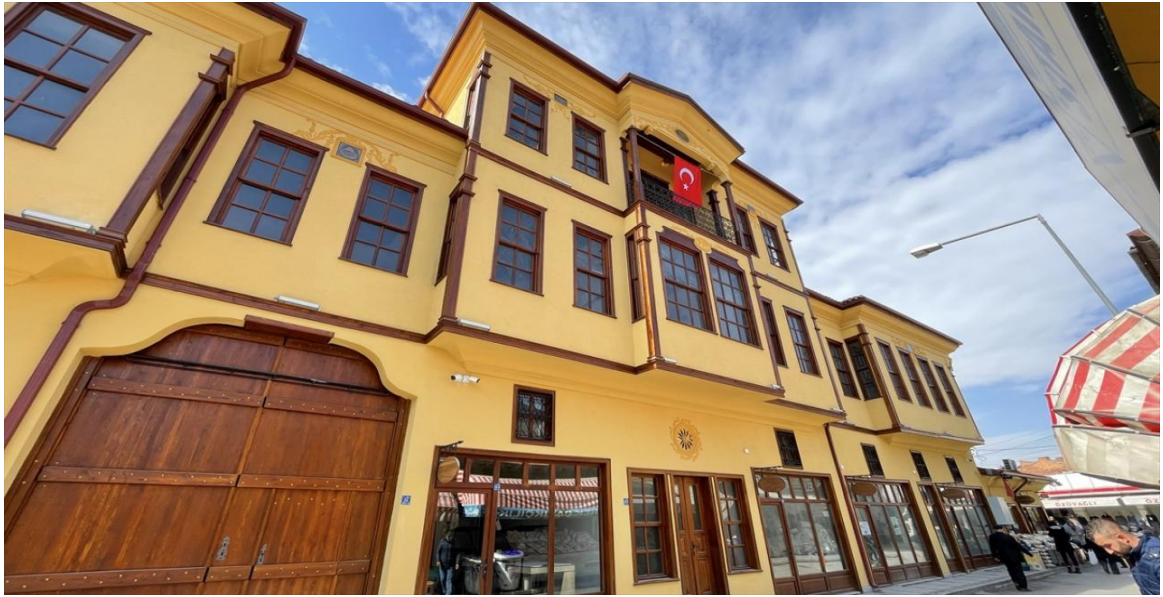
Fotoğraf 3.56. Veli Paşa Hanı doğu cephe bugünkü görünüm (2022)

Onarım sonrası doğu cephede bulunan dükkânlar da hanın tarihî dokusuna uygun bir görünüm kazanmış ve bu yönde hizmet vermeye başlamıştır (Fotoğraf 3.56). Dükkânlarda Çorum leblebisi, bakır işçiliğiyle hazırlanmış el yapımı ürünler ve yöresel lezzetlerin tanıtımı ve satışı yapılmaktadır.

2015'te başlanan onarım projesinde en çok dikkat edilen husus Veli Paşa Hanı'nın özgün yapısına uygun olarak yenilenmesidir. 2022 yılında onarım çalışmaları sona ermiştir. Zaman içerisinde, kullanılan dükkânlara eklenen modern görüntüler, seramik doğramalar, cam ve PVC kapılar hanı özgün görünümünden uzaklaştırmakla kalmamış aynı zamanda hanın tarihî dokusuna zarar vermiştir. Yapılan bu son onarım çalışmasıyla amaçlanan hana tarihî dokusunu geri kazandırabilmektir. Bu nedenle mimarisinde hiçbir değişikliğe gidilmeden sadece aşınan, yıpranan kapılar, merdivenler iç dış boyanmış, ahşap kısımlar yenilenmiş, dökülen süslemeler onarılmıştır. Genel itibariyle hana bütün olarak tarihî bir görünüm kazandırılması amaçlanmıştır.

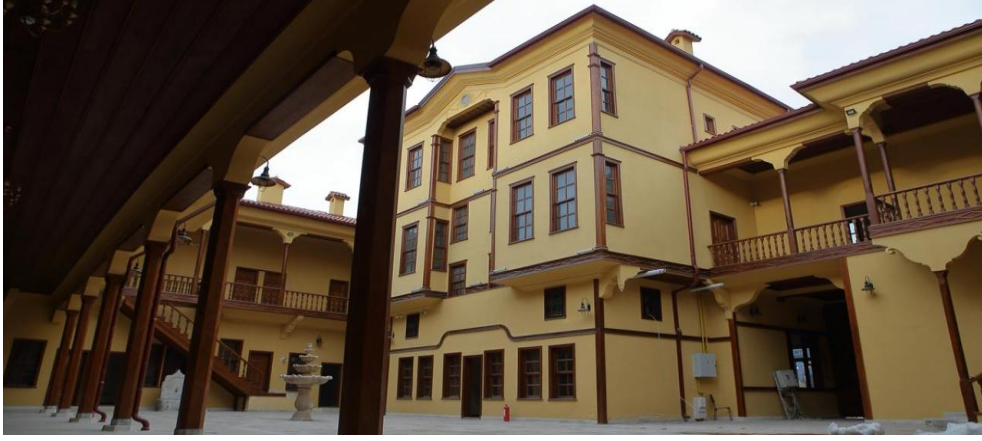
Fotoğraf 3.57. Veli Paşa Hanı iç avludan Anadolu Oteli (2022)

Hanın önceki fotoğraflarında görülen, dökülmekte olan iç dış yüzeyi yine tarihî bir görünüm kazanacak şekilde boyanmış ve ahşap kısımlar onarılarak ahşap verniğiyle parlatılmıştır. Çatılarda ve saçaklardaki aşınmalar tamir edilmiş, süslemeler özgün yapısına uygun olarak onarılmıştır.

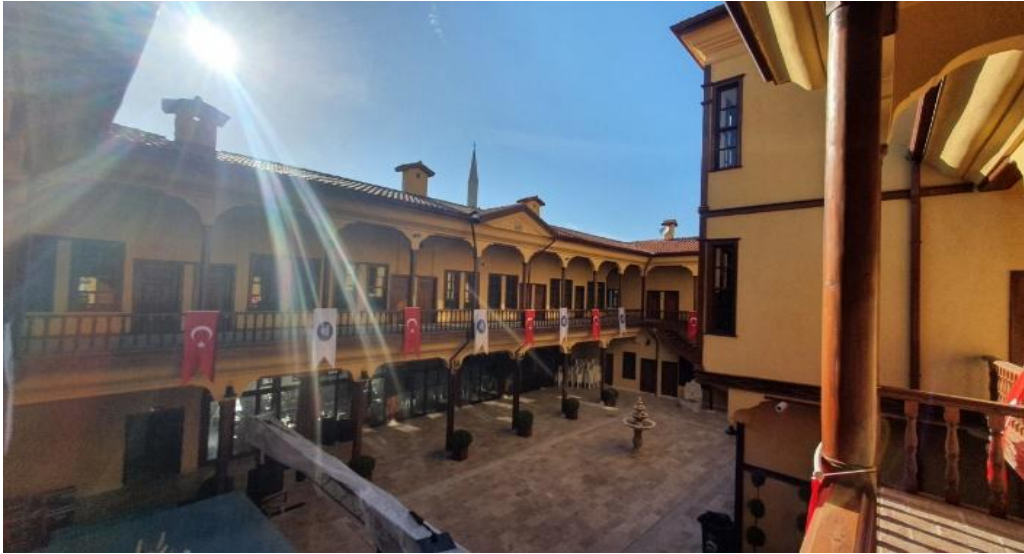
Fotoğraf 3.58. Veli Paşa Hanı iç avlu görünüm (2022)

Handa iç avlu zemini, kare şekilli üç renk tonunda taş ile döşenmiştir ve avludaki direkler kahverengi ahşap boyasıyla boyanmıştır (Fotoğraf 3.58). Batı cephe zemin katta bulunan, özgün hâlinde ahır olarak kullanılan kısımlar geniş camlı kapılarla kapatılmıştır. Doğu cephenin iç avlu kısmından Anadolu Oteli'ne girilen kısım ve ilk yapıldığında at arabalarının buradan giriş yaptığı düşünülen tahta kapı onarılmıştır.

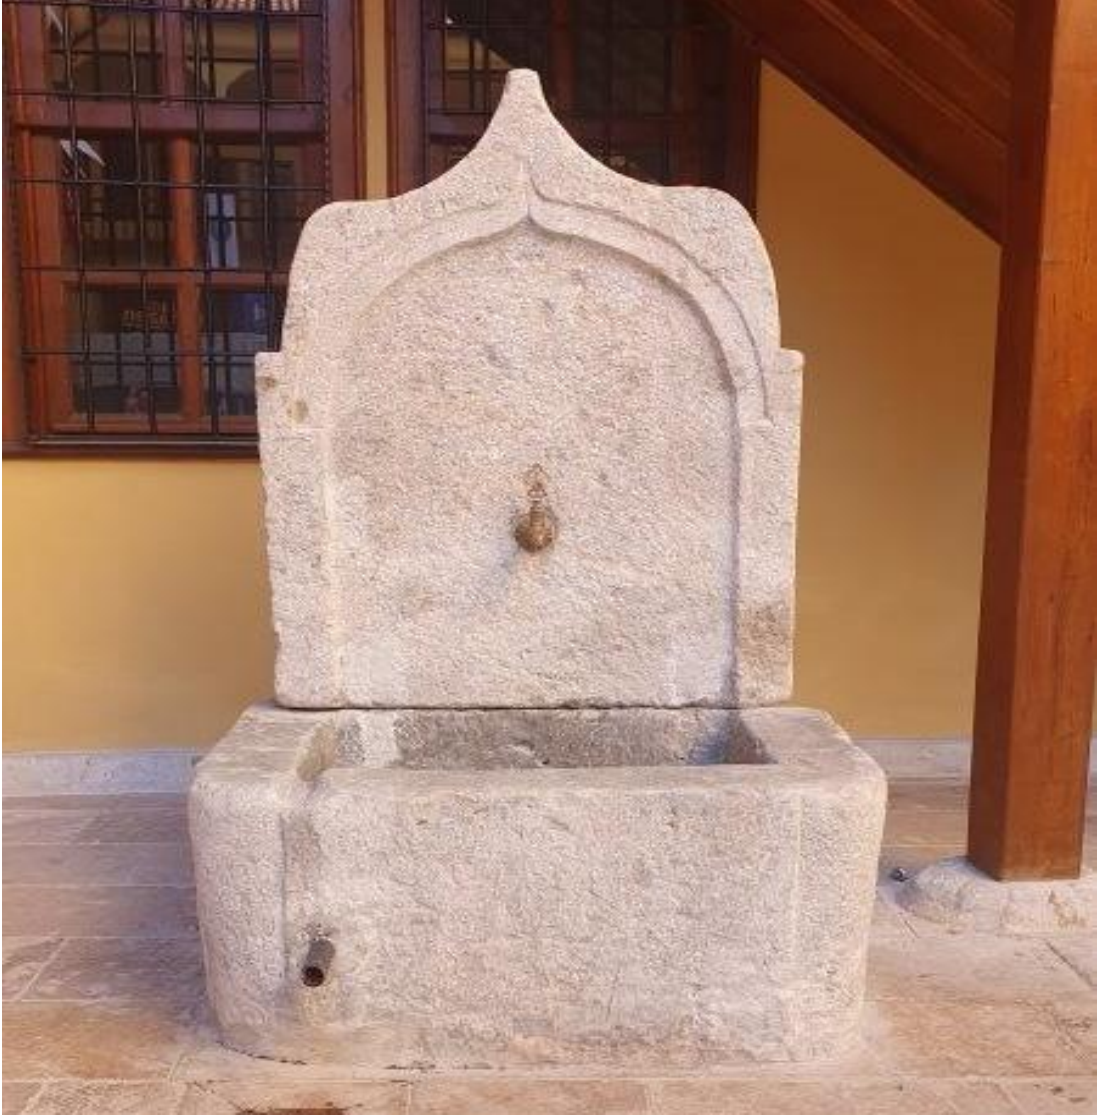
Fotoğraf 3.59. İç kuzey cepheye bitişik çeşme

İlk yapıldığı günden beri var olan ve iç kuzey cepheye bitişik bulunan çeşme taşı yerine yerleştirilerek aktif duruma getirilmiştir. Çeşmenin oluk kısmı dört parça taştan oluşmaktadır. Çeşmenin alınlık kısmı yine yekpare bir taştan oluşup başında iki sıra, ortadan sivrilen kademeli kemerler ve dışındaki kemerin uç kısmı iki yanda oval kesilmiş ve ortada sivrilmiş durumdadır (Fotoğraf 3.59).

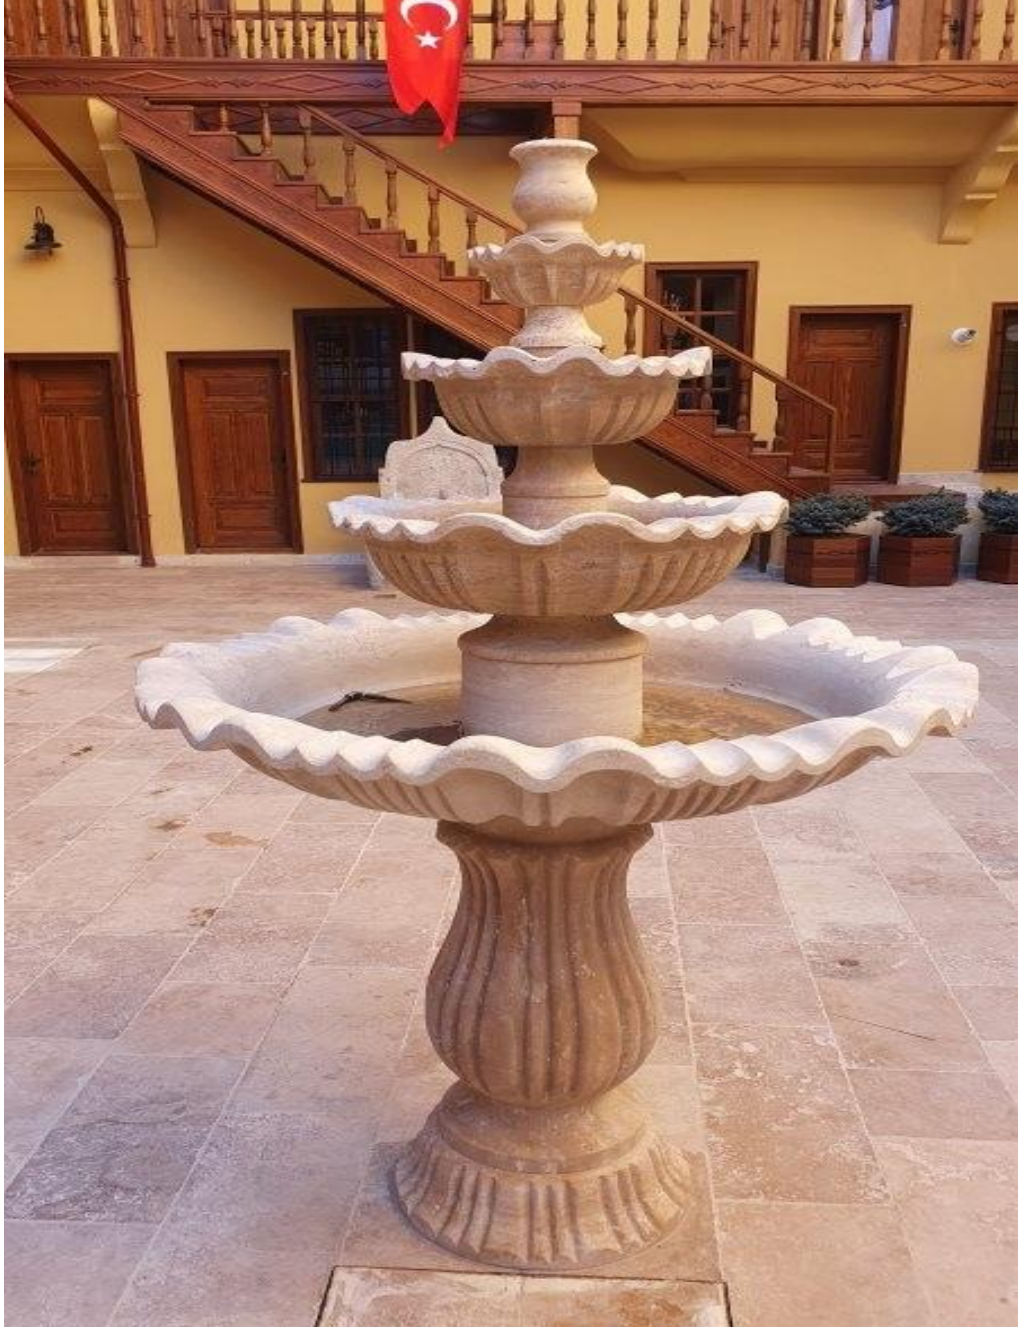
Fotoęraf 3.60. Orta avluda bulunan fiskiyeli havuz

Avlunun kuzey cephe tarafına hanın özgün hâlinde olmayan dört katlı, ayaklı, silinmemiş mermerden bir fıskiyeli havuz yapılmıştır. Havuzun en üst kademesi kıvrımlı bardak şeklinde bir haznedir. Diğer dört kademesi şelaleli üç boyutlu bir çanak tasvirine benzetilmiştir. Olukların dış kısımları dikine silmelerle hareketlendirilmiştir. Zeminde bir havuz

bulunmamakta olup bunun yerine fiskiye yivli stun formunda bir ayak zerine yerleřtirilmiřtir (Fotoęraf 3.60).

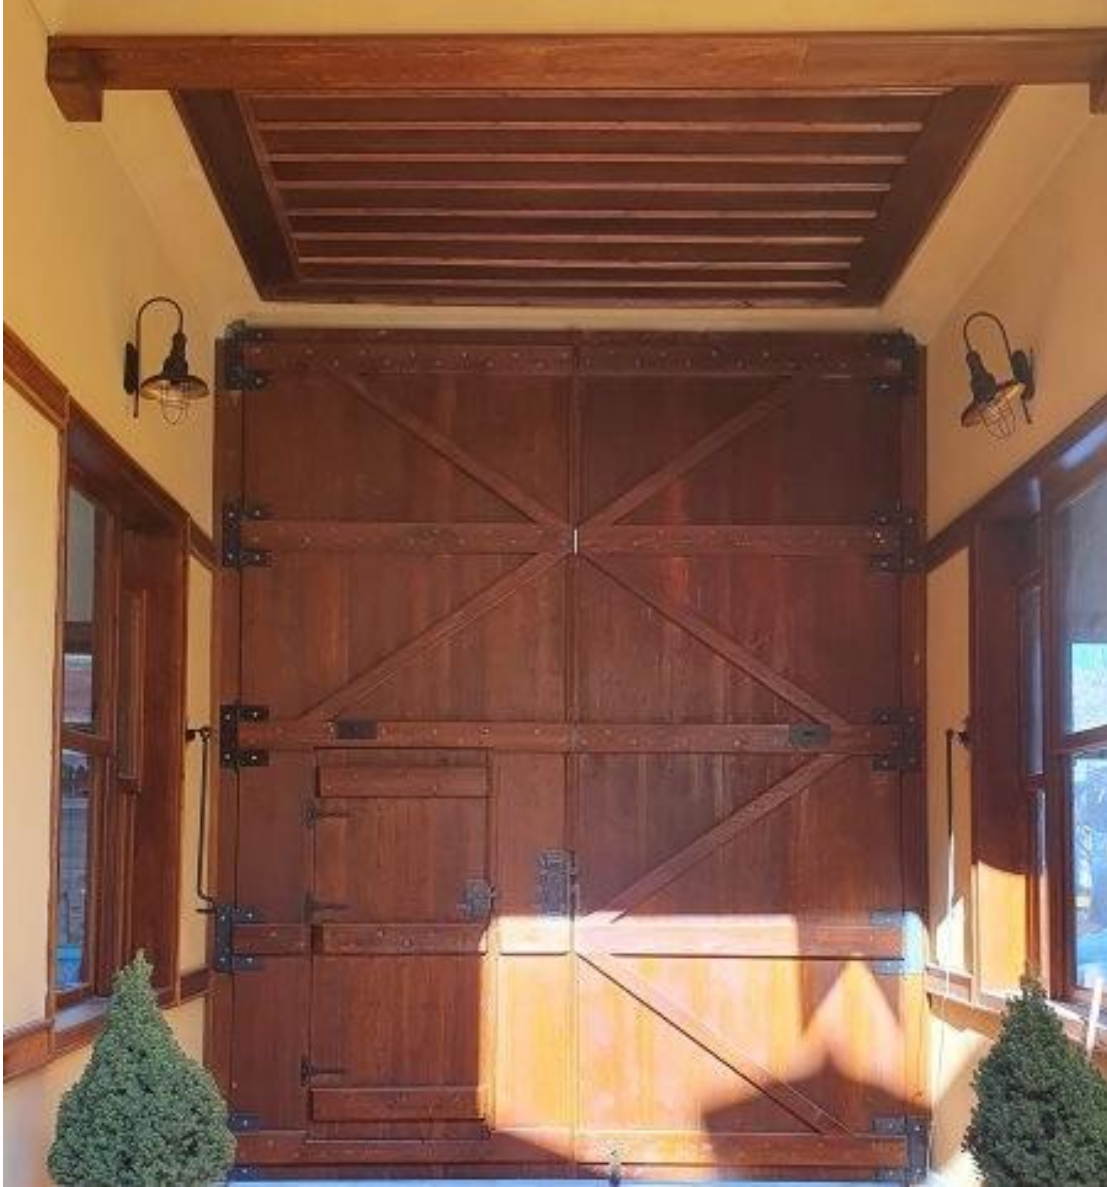
Fotoğraf 3.61. Dođu cephede bulunan iki kanatlı tahta kapı (2022)

Dođu cephe üzerinde hanın orta kısmından iç avluya giriş yapılan iki kanatlı tahta kapı zaman içerisinde kaybolmuş, yerine demir parmaklıklı bir kapı getirilmiştir. Hanın orijinal kapısı olmayan ancak tarihî görünümüne yakışan yeni bir iki kanatlı tahta kapı takılmıştır. Kapının sol kanadında insan geçebilecek boyutta küçük bir kapı bulunmaktadır. Kapı içten çapraz çıtalarla sağlamlaştırılmış bir görünüm kazanmıştır (Fotoğraf 3.61). Dışardan bakıldığında enine çıtalarla bağlantı yerleri gizlenmiş ve bütün bir görüntü sağlanmıştır.

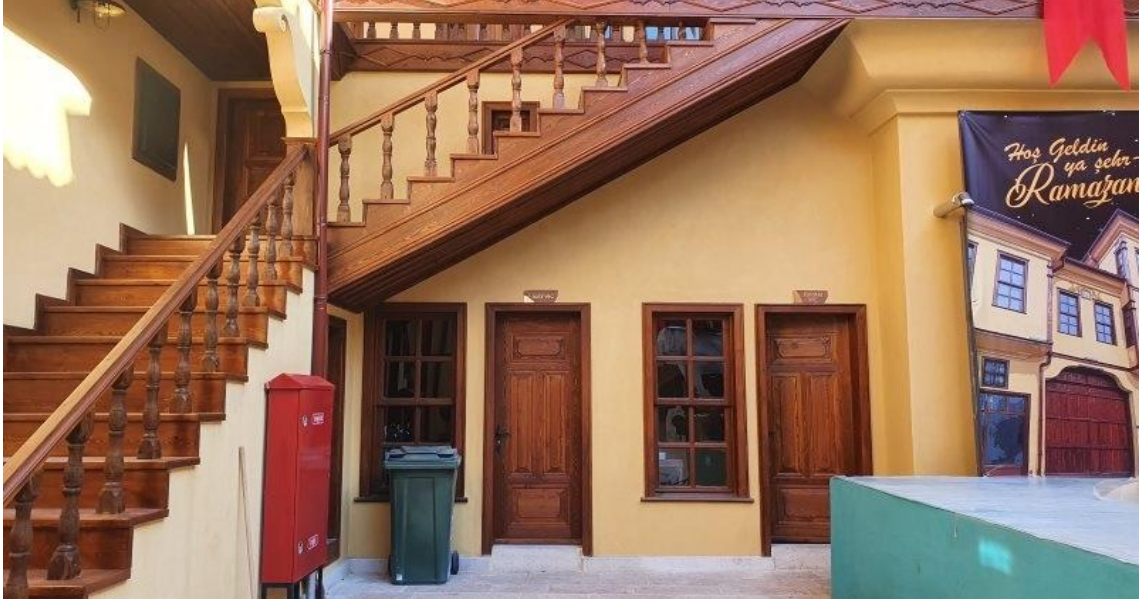
Fotoğraf 3.62. İç güney cephedeki merdiven (2022)

İç avluda güney cephede bulunan merdivenler ve korkulukları sağlamlaştırılmış ve diğer kısımlardaki gibi verniklenmiştir (Fotoğraf 3.62) Kuzey cephede de merdiven korkulukları, merdivenler ve ahşap direkler onarımla uyumlu bir görünüm kazanmış, kapılar pencereler ve duvarlar yenilenmiştir (Fotoğraf 3.63).

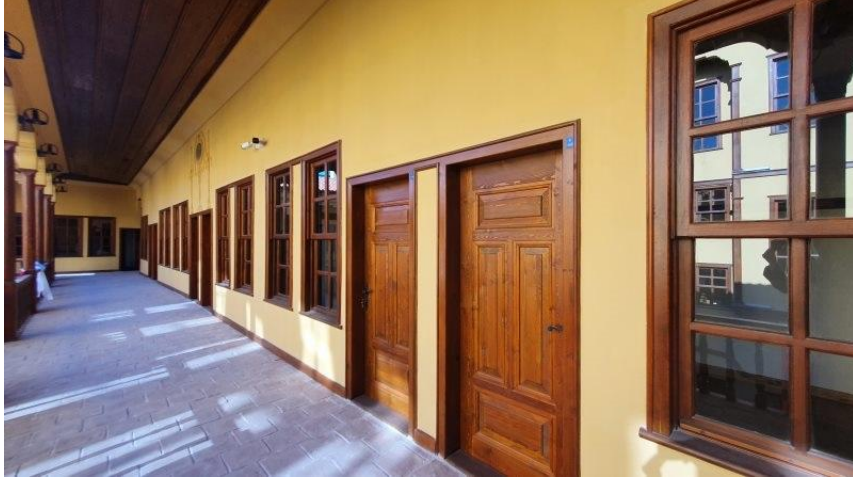
Fotoğraf 3.64. Güney cephe odaları dışardan görünüm (2022)

Birinci kat batı cephe odaları ve penceleri de onarılmış, güney ve kuzey cephe teras boyunca uzanan odalarda tek tip bir görüntü sağlanmıştır (Fotoğraf 3.64). Penceler özgün hâlinde olduğu gibi düşey sürme şeklinde onarılmıştır.

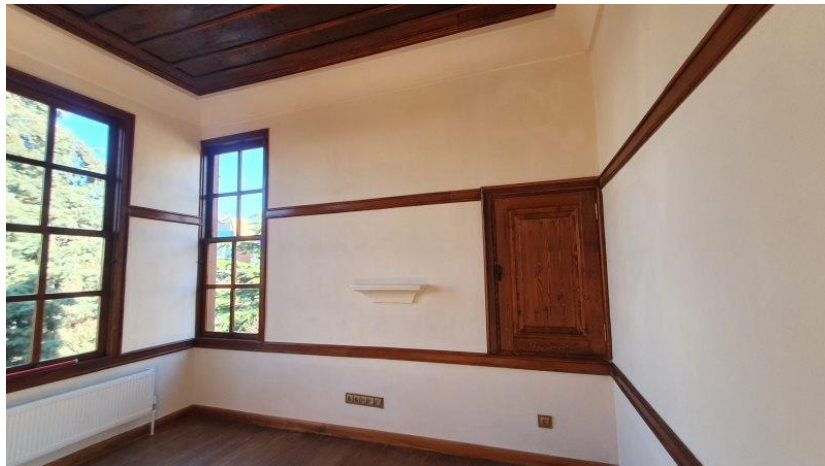
Fotoğraf 3.65. Odaların içinden genel görünüm (2022)

Oda içinde bulunan valiz dolapları ve kandil rafları da yine tarihî dokuya uygun olarak yenilenmiştir (Fotoğraf 3.65). Yine odaların dışarı bakan camları da sekiz bölmeli ve dikey sürgülü özgün yapısına uygun olarak onarılmıştır. Doğu, batı ve kuzey cephe birinci kattaki odalar yine bu görünüme uyumlu olarak onarılmıştır. Odalarda bulunan ısıtma sistemi, elektrik ve su sistemleri tamamen yenilenmiş ve çalışır duruma getirilmiştir.

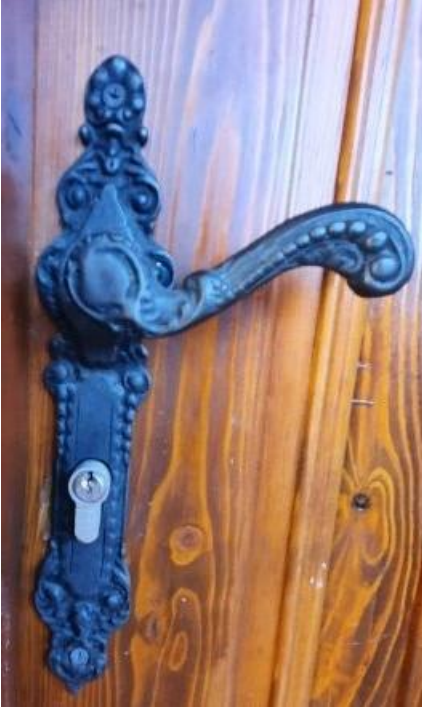
Fotoğraf 3.67. Kapı kolu örnek (2022)

Kapı kollarında iki çeşit kullanılmıştır. Bu kolların odalara dağılımında bir düzen gözetilmemiştir. Anadolu Oteli dışında kalan odalarda kapı kolları Fotoğraf 3.67 ve 3.68'deki örnekler kullanılarak karışık yerleştirilmiştir. Ancak Anadolu Oteli kısmında bulunan odaların kapı kolu ve kilit sisteminde C,S şeklinde kıvrımlı dallarla süslenmiş olan daha gösterişli kapı kilidi ve kolu tercih edilmiştir (Fotoğraf 3.67).

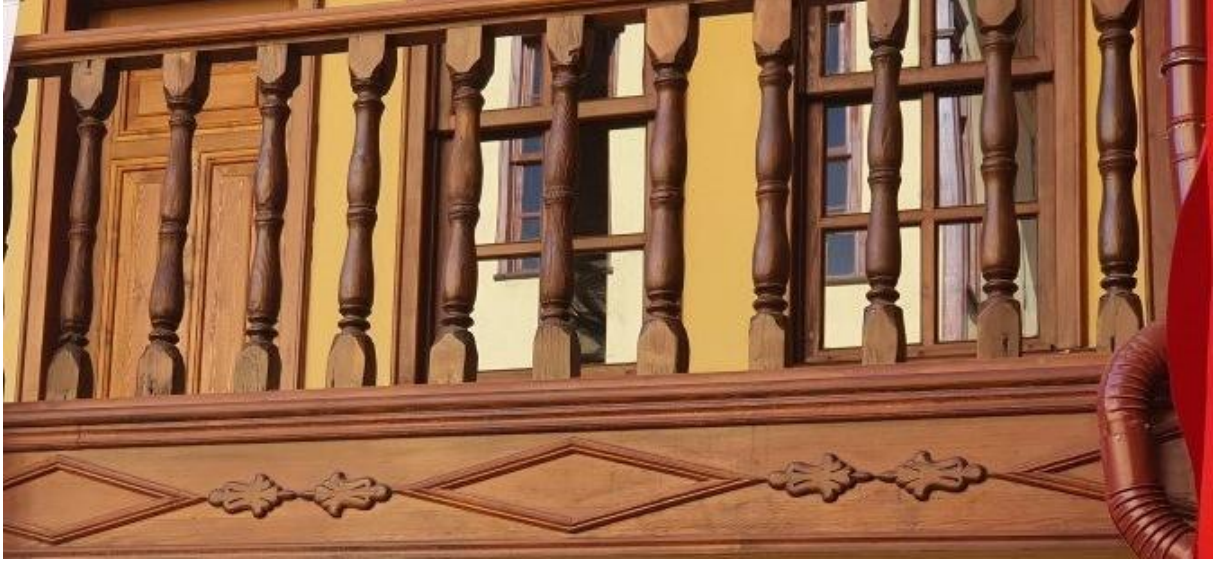
Fotoğraf 3.71. İç avlu boyunca dolanan balkon altındaki süsleme (2022)

Handaki bozulma ve yıpranmalar nedeniyle süsleme unsuru olduğu anlaşılmayan bazı kısımlar ortaya çıkmıştır. Bunlardan en göze çarpanlar, merdiven korkulukları ve iç avlu boyunca uzanan balkon kısmındaki korkulukların altında bulunan alandaki eşkenar dörtgen şekli ve bitkisel süsleme unsurlarıdır (Fotoğraf 3.71).

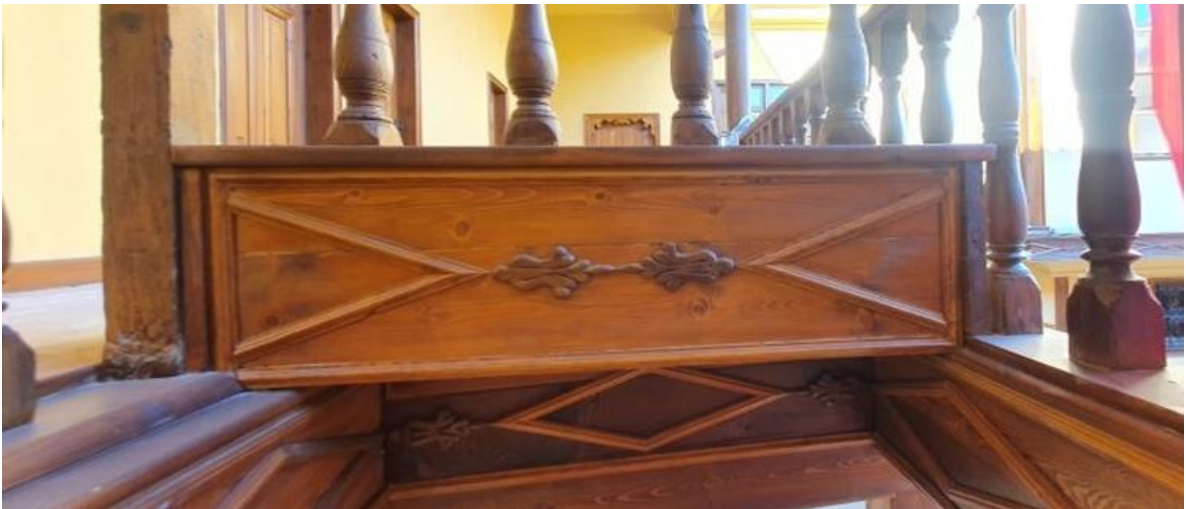
Fotoğraf 3.72. Merdiven çevrelerindeki süsleme (2022)

Süslemede uç kısımları birbirine dönük iki lale motifinin aralarına çıtalarla yerleştirilmiş eşkenar dörtgenle örüntü oluşturulmuştur. Aynı süsleme iç avlu kuzey ve güney cephe merdiven çevresinde de görülmektedir (Fotoğraf 3.72).

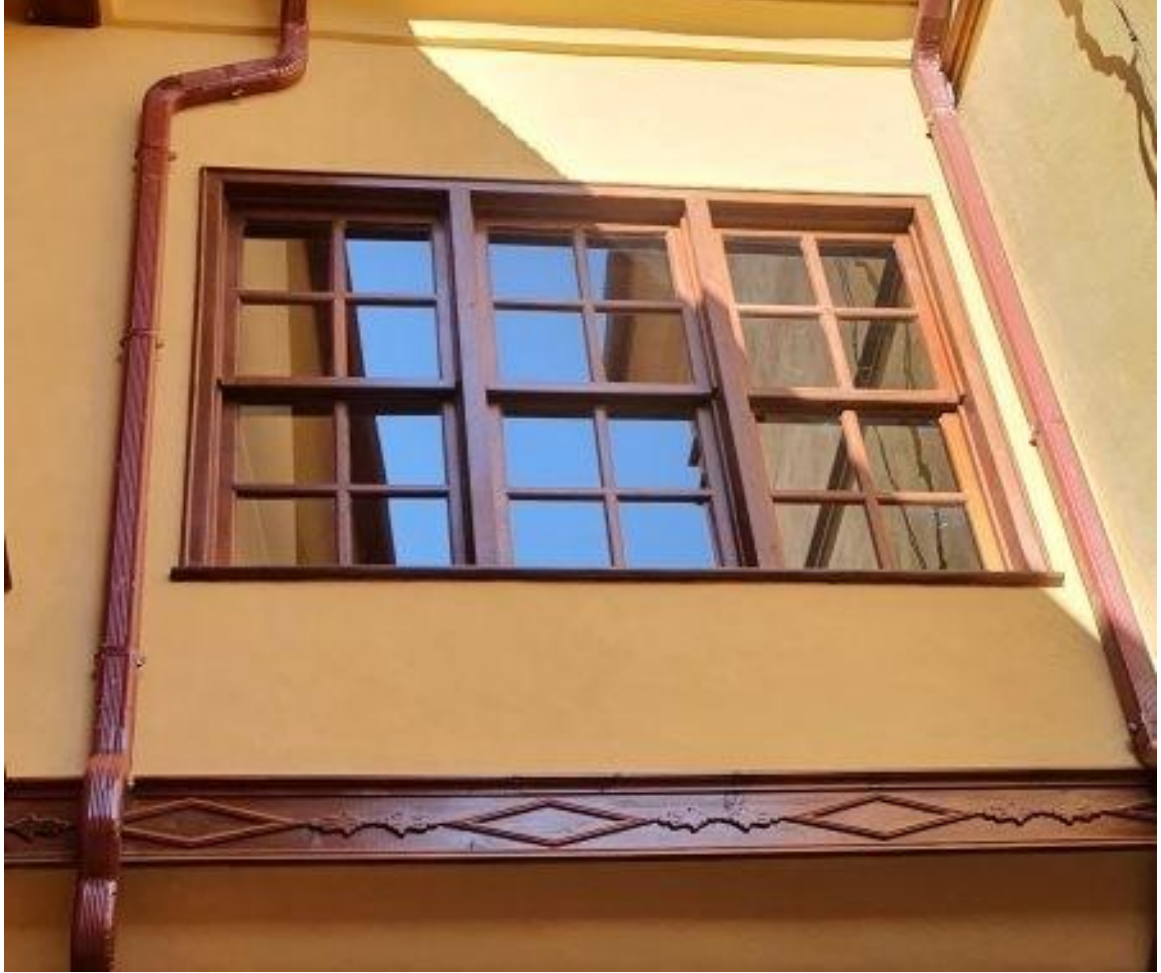
Fotoğraf 3.73. İkinci kat boyunca devam eden süsleme (2022)

Aynı süsleme unsurunun ikinci kat başlangıcından itibaren iç avlu boyunca Anadolu Oteli'ni de içine alarak devam ettiği görülmektedir (Fotoğraf 3.73).

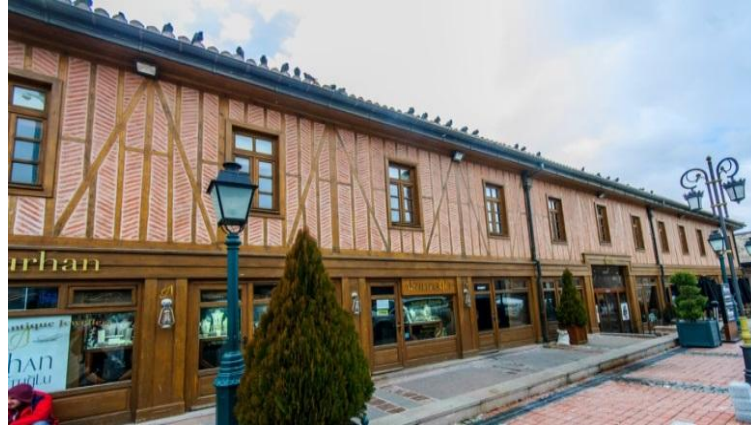
Fotoğraf 4.2. Ankara Çukur Han¹³³

Ankara’da bulunan Çukur Han 16-17. yy. arasında konumlandırılmıştır. Çukur Han, dışı kâgır içi karkastan yapılmış dikdörtgen planlı, ortasında üstü açık avlu bulunan, kiremit çatılı, tipik Osmanlı şehir içi ticaret ve konaklama hanlarındanır.¹³²

Yapının planı yanında ahşap taşıyıcı sistemli yapım tekniği ve bölgenin yerel konut dokusunu çağrıştıran görüntüsüyle Veli Paşa Hanı’na İzmir’deki çağdaşından daha yakın durmaktadır. Bunun aksine Veli Paşa Hanı’nda öne çıkan özenli yapım ve cephe kurgusu Çukur Han’da yoktur.

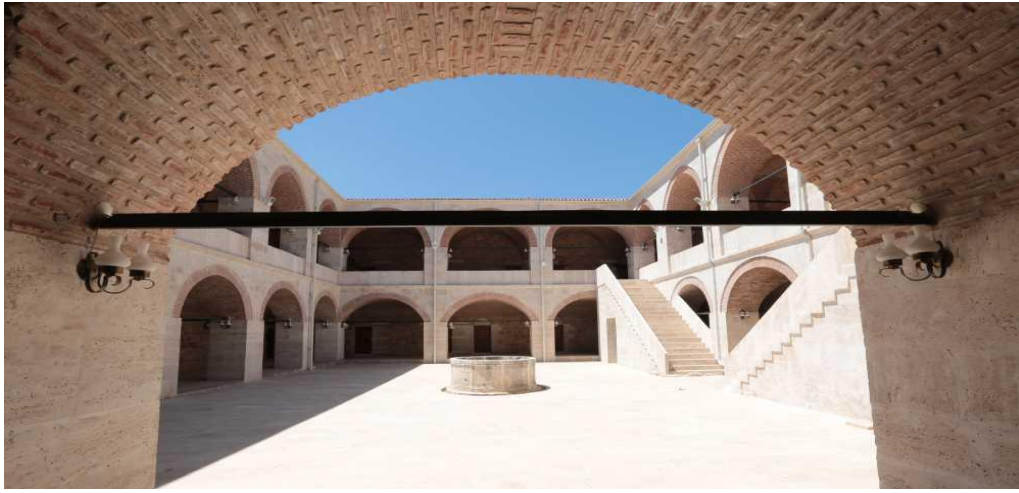
Fotoğraf 4.8. Tokat Deveciler Hanı¹³⁵

Bir Selçuklu mimarisi olan Tokat Deveciler Hanı 15. yy.a ait olmasına karşın yine Veli Paşa Hanı ve yöredeki diğer hanlarla aynı olarak ortada açık avlu ve çift kat özelliği göstermektedir. Avlulu yapısı ve dikdörtgene yakın planı dışında iki han arasında ortak özellik yoktur. Deveciler Hanı'nın ana malzemesi harç birleşimli yığma taştır. Yapının geneline bakıldığında kubbe ve kemerlerde tuğla malzeme kullanılan kâgir sistem ile inşa edildiği görülmektedir. Deveciler Hanı'nda üst örtüsü olmayan orta avlunun her iki katı da revaklarla çevrilmiştir.¹³⁴

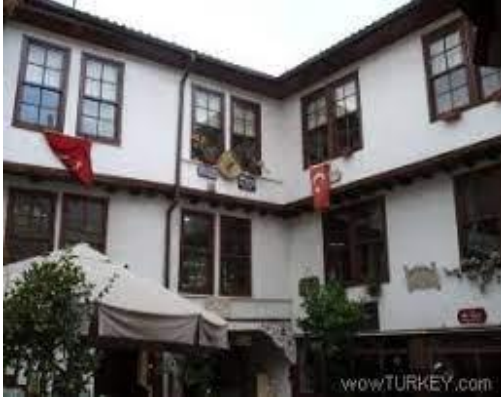
Fotoğraf 4.3. Ankara Piriç Hanı¹³⁹

Tarihendirilmesi net olarak belirlenemeyen ancak geç dönem Osmanlı mimari üslubunda yapılan hanlardan bazıları; Ankara’da bulunan Piriç Hanı ve Bala Han’dır. Piriç Hanı üç katlı olup katlar ahşap iskeletler arası tuğla dolgu olarak inşa edilmiştir. Ticaret hanından daha çok konut mimarisine yakındır. Geniş bir avlu çevresinde yer alan bu han Veli Paşa Hanı ile benzer olarak zıvanalı pencereler göze çarpmaktadır. Ancak pencereler saçak kaplamadır. Yine Ankara’da bulunan ve Veli Paşa Hanı ile aynı tarihte konumlandırılmış Yıldız Han karkas taşıyıcı sistemiyle benzer özellik gösterir.¹³⁸ Tabii bu han Veli Paşa Hanı ölçüsünde büyük bir han değildir.

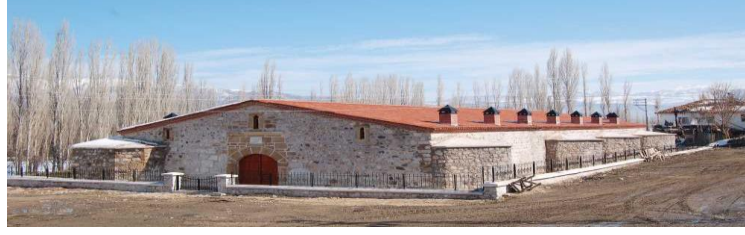
Fotoğraf 4.5. Amasya Ezine Pazar Hanı¹⁴²

Yakın yörelerde inşa edilen mimari yapıların birbirinden etkilenmiş olması iklim, coğrafya ve ticari etkenler göz önüne alındığında muhtemel bir durumdur. Bu açıdan Çorum'a yakın yörelerden Merzifon ve Amasya hanları incelenmiştir. Amasya'daki şehir içi ticaret merkezi Ezine Pazar Hanı'nın (1246) taş yapım tekniği, Selçuklu mimarisinde görülen yaygın özelliklerdendir. Dikdörtgen planlı ve tek katlı inşa edilen hanın çatısı tuğla örülüdür ve hana çift kanatlı yüksek ahşap bir kapıdan giriş sağlanır.¹⁴¹ Selçuklu mimarisi olmasına karşın bu yönleriyle Veli Paşa Hanı'na yakın özellikler göstermektedir.

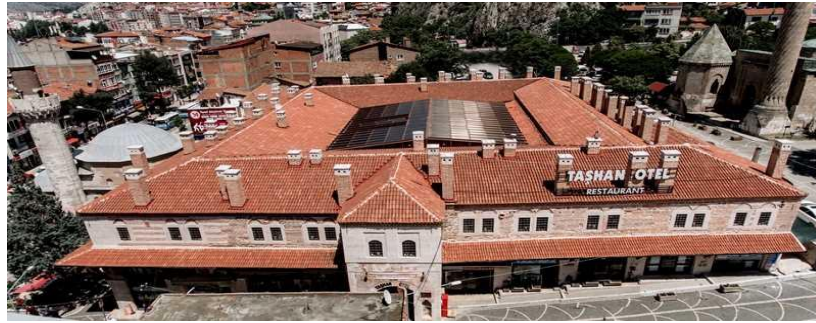
Fotoğraf 4.6. Amasya Taşhan¹⁴⁴

Amasya'da bulunan klasik dönem Osmanlı şehir içi hanlarından biri de Taşhan'dır (17. yy.). Yapının ortasında bulunan üstü açık avlu ve 2 katlı olmasıyla Veli Paşa Hanı'ndaki bu planın önceki örneklerindedir. Bu han da yine kesme taştan inşa edilmiştir. Hanın içinde bulunan tuğla ve taştan yapılmış kemerli yapı Veli Paşa Hanı'nda görülmez.¹⁴³ Veli Paşa Hanı'na oranla daha küçük yüzölçümüne sahip olsa da iç mekân düzenlenişindeki kemerli yapısı hana daha ihtişamlı bir görüntü vermektedir.

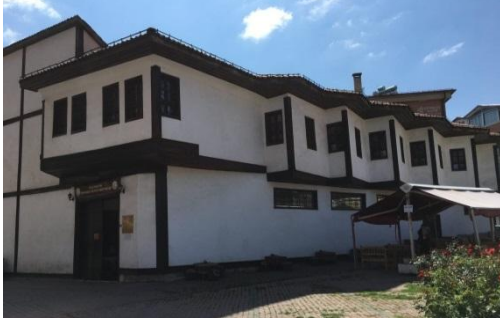
Fotoğraf 4.9. Sivas Çorapçı Hanı¹⁴⁵

Klasik Osmanlı üslubunu yansıtan Sivas Subaşı (16. yy.) ve Çorapçı Hanı (19. yy.) yapılarının taşıyıcı sistemi Veli Paşa Hanı'nda gözlenen ahşap karkas sistemin önceki örnekleridir. Yapının genelinde kullanılan ahşap yapı malzemesi iskelet sisteminde olduğu gibi tavanlarda, kapılarda, pencerelerde ve revaklarda da görülmektedir.
